Bauwerkserfassung				
allgemeine Daten				
Bauwerksbeschriftung: DRKA S 02		Art des Bauwerkes: <input type="checkbox"/> Brücke <input type="checkbox"/> Durchlass mit Stau <input type="checkbox"/> Durchlass <input checked="" type="checkbox"/> Schacht mit Stau <input type="checkbox"/> Schacht <input type="checkbox"/> Sohlschwelle <input type="checkbox"/> Wehr <input type="checkbox"/> sonstiges		
Anlagennummer:	DrKa-19.20-8			
Name:	DrKa06620			
Funktion/Nutzung:	Abflussregulierung			
derzeitige Nutzung:	<input type="checkbox"/> außer Betrieb <input checked="" type="checkbox"/> in Betrieb			
Gewässer:	Läskegraben			
Gewässerkennzahl:	582622218			
Einzugsgebiet:	Läskegraben			
örtliche Lage				
Ortslage: Drieschnitz-Kahsel		örtliche Lage (z.B. Straßename): An der Drieschnitzer Dorfstr.		
RW:	463228	HW:	5724430	Bezugssystem: ETRS Zone 33, 6stellig
Eigentümer:				
Gemarkung:	Drieschnitz	Flur:	Flur 001	Flurstück: 332

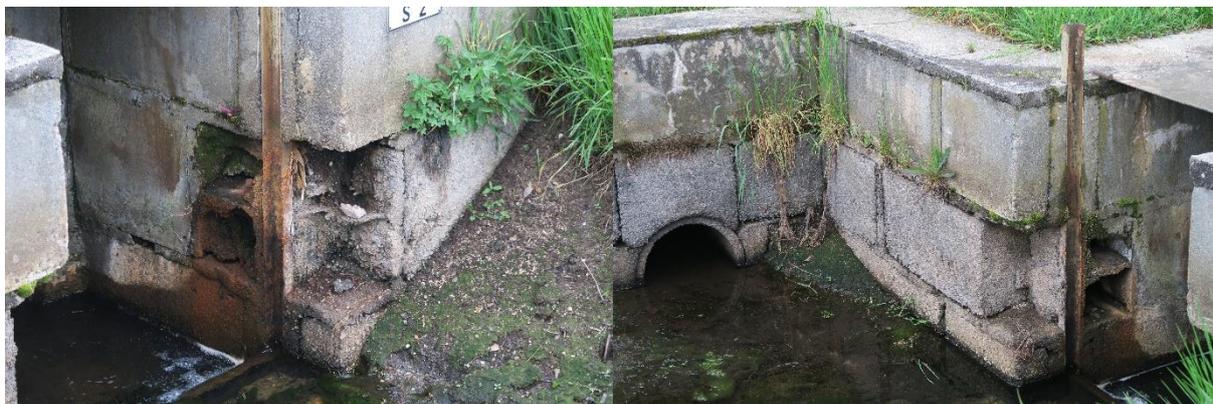
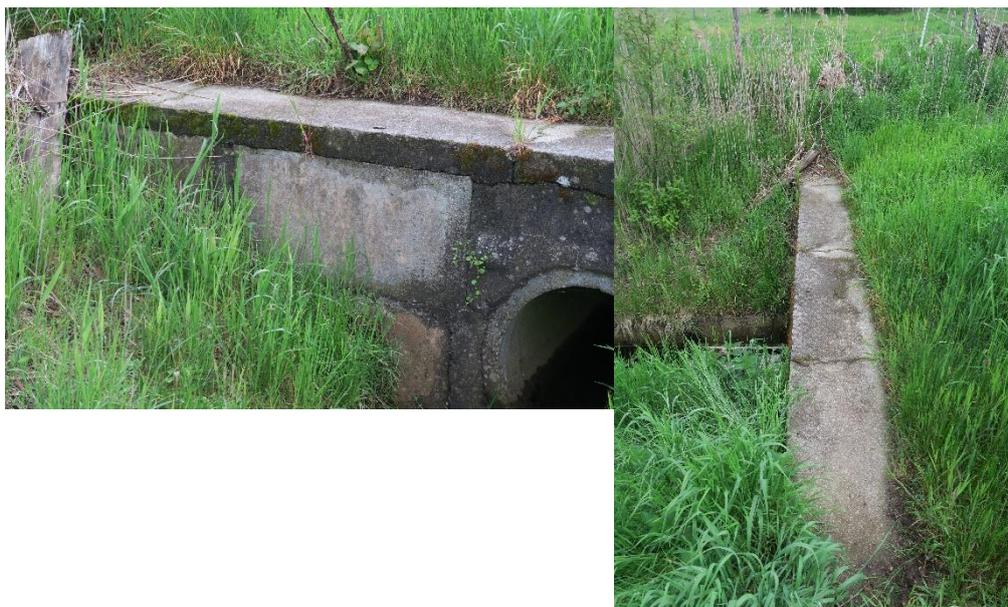
Bauzustandsanalyse							
Bauteil	Bemerkung	nicht relevant	Zustand (Notensystem)				
			1	2	3	4	5
Staukopf OW	Stauhaltung nur noch eingeschränkt möglich					x	
Stirnwand UW	Risse in Wand und Abdeckung				x		
Verschluss	Führungsschienen korrodiert					x	
Ausrüstung/ Antrieb	nicht vorhanden						
Durchlass	Betonrohr			x			
Durchlass Einlaufbereich	Steinschüttung			x			
Durchlass Auslaufbereich	Betonschale			x			
Sohlsicherung				x			
Bauzustandsstufe							
	I keine Schäden	II geringe Schäden	III mittlere Schäden	IV starke Schäden/ Sanierung erforderlich	V Rückbau/ Ersatzneubau		
Gesamt:				x

Bauzustandsanalyse				
Bauzustandsstufe				
I	II	III	IV	V
			x	
Handlungsempfehlung	Ersatzneubau			
Geschätzte Kosten für Umsetzung	30T€			
Handlungsbedarf	kurzfristig			
weitere Bemerkungen				
Tage der Erfassung: 15.06.2023		Bearbeiter: Haas

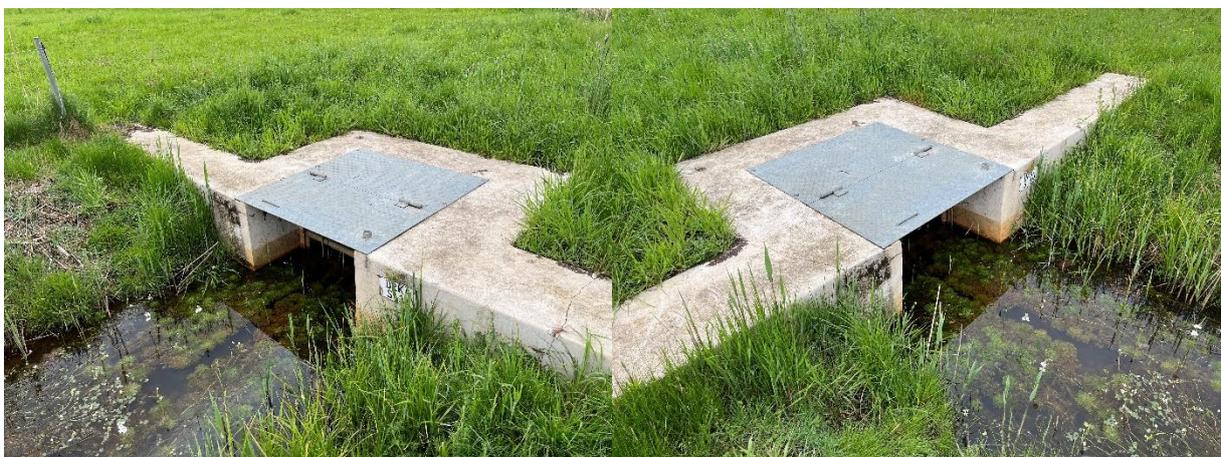
Bauzustandsanalyse							
Bauteil	Bemerkung	nicht relevant	Zustand (Notensystem)				
			1	2	3	4	5
Staukopf OW	Riss in Flügelwand, beidseitig			x			
Stirnwand UW	nur oberer Teil sichtbar			x			
Verschluss	Staubohlen		x				
Ausrüstung/ Antrieb	nicht vorhanden						
Durchlass	nicht erkennbar						
Durchlass Einlaufbereich	nicht erkennbar						
Durchlass Auslaufbereich	nicht erkennbar						
Sohlsicherung	nicht erkennbar						
	Bauzustandsstufe						
	I keine Schäden	II geringe Schäden	III mittlere Schäden	IV starke Schäden/ Sanierung erforderlich	V Rückbau/ Ersatzneubau		
Gesamt:		x

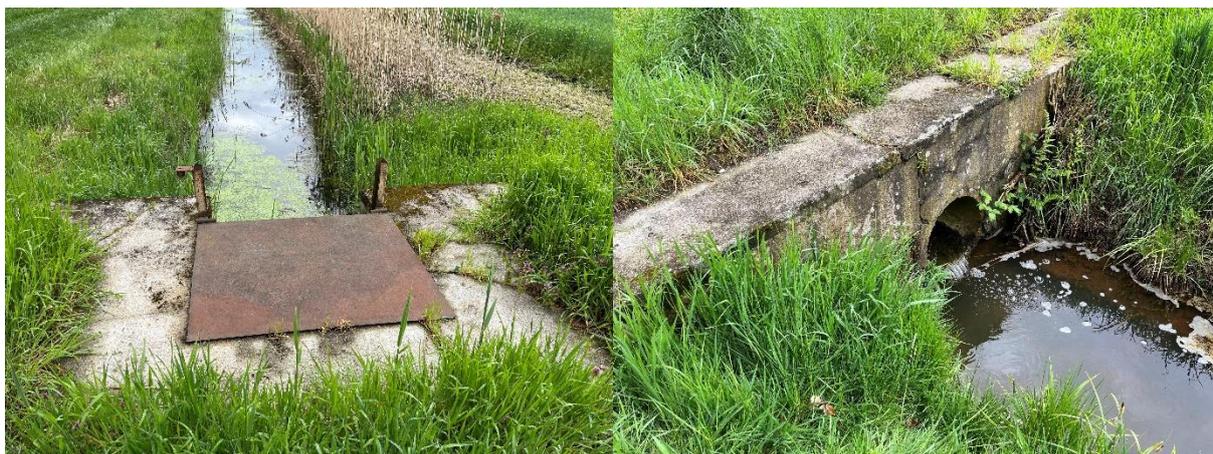
Bauzustandsanalyse							
Bauteil	Bemerkung	nicht relevant	Zustand (Notensystem)				
			1	2	3	4	5
Staukopf OW	Risse vertikal+horizontal					x	
Stirnwand UW	Risse vertikal+horizontal					x	
Verschluss	Führungsschienen korrodiert				x		
Ausrüstung/ Antrieb	nicht vorhanden						
Durchlass	Betonrohr			x			
Durchlass Einlaufbereich	nicht erkennbar						
Durchlass Auslaufbereich	nicht erkennbar						
Sohlsicherung	nicht erkennbar						
	Bauzustandsstufe						
	I keine Schäden	II geringe Schäden	III mittlere Schäden	IV starke Schäden/ Sanierung erforderlich	V Rückbau/ Ersatzneubau		
Gesamt:				x

Bauzustandsanalyse				
Bauzustandsstufe				
I	II	III	IV	V
			x	
Handlungsempfehlung	Ersatzneubau			
Geschätzte Kosten für Umsetzung				
Handlungsbedarf				
weitere Bemerkungen				
Tage der Erfassung: 15.06.2023		Bearbeiter: Haas

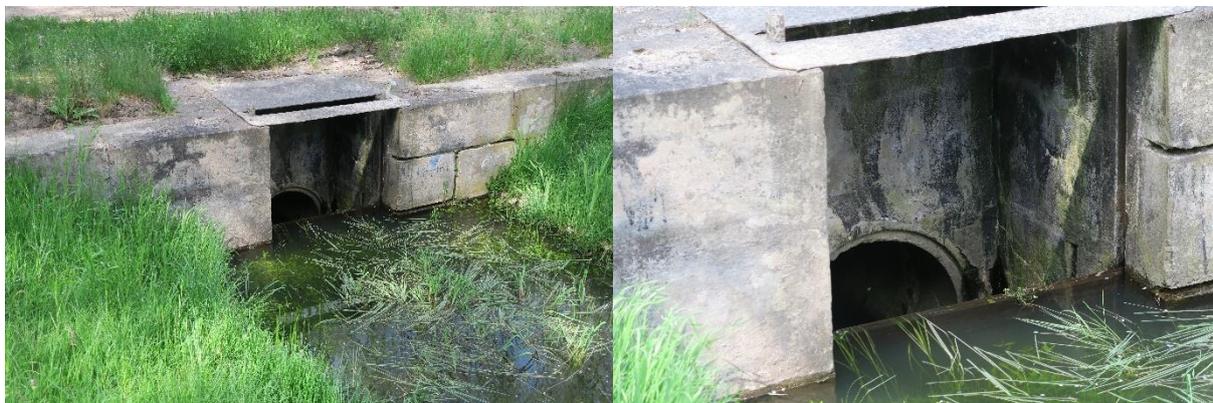
Bauzustandsanalyse				
Bauzustandsstufe				
I	II	III	IV	V
		x		
Handlungsempfehlung				
Geschätzte Kosten für Umsetzung				
Handlungsbedarf				
weitere Bemerkungen	Auslaufbereich konnte nicht gefunden werden, vermutlich längerer verrohrter Bereich			
Tage der Erfassung: 15.06.2023		Bearbeiter: Haas

Bauzustandsanalyse							
Bauteil	Bemerkung	nicht relevant	Zustand (Notensystem)				
			1	2	3	4	5
Staukopf OW	Fugenmaterial ausgebrochen, Risse				x		
Stirnwand UW	nicht vorhanden						
Verschluss	Staubohlen			x			
Ausrüstung/ Antrieb	nicht vorhanden						
Durchlass	Betonrohr			x			
Durchlass Einlaufbereich	nicht erkennbar						
Durchlass Auslaufbereich	nicht erkennbar						
Sohlsicherung	nicht erkennbar						
	Bauzustandsstufe						
	I keine Schäden	II geringe Schäden	III mittlere Schäden	IV starke Schäden/ Sanierung erforderlich	V Rückbau/ Ersatzneubau		
Gesamt:			x

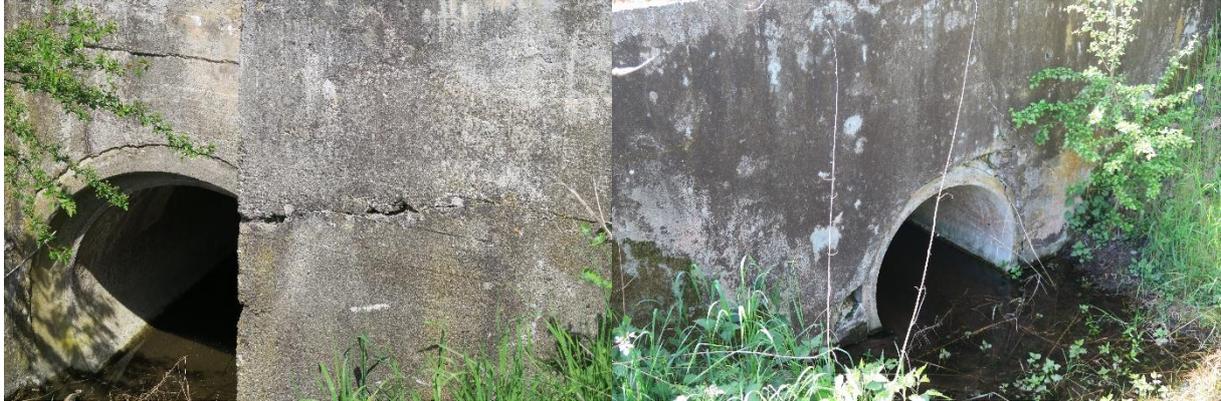
Bauzustandsanalyse							
Bauteil	Bemerkung	nicht relevant	Zustand (Notensystem)				
			1	2	3	4	5
Staukopf OW	Riss in Flügelwand				x		
Stirnwand UW	Ausbrüche um Rohr			x			
Verschluss	Führungsschienen korrodiert			x			
Ausrüstung/ Antrieb	nicht vorhanden						
Durchlass	Betonrohr		x				
Durchlass Einlaufbereich	nicht erkennbar						
Durchlass Auslaufbereich	nicht erkennbar						
Sohlsicherung	nicht erkennbar						
Bauzustandsstufe							
	I keine Schäden	II geringe Schäden	III mittlere Schäden	IV starke Schäden/ Sanierung erforderlich	V Rückbau/ Ersatzneubau		
Gesamt:			x

Bauzustandsanalyse				
Bauzustandsstufe				
I	II	III	IV	V
		x		
Handlungsempfehlung	Rissanierung			
Geschätzte Kosten für Umsetzung				
Handlungsbedarf				
weitere Bemerkungen				
Tage der Erfassung: 15.06.2023		Bearbeiter: Haas

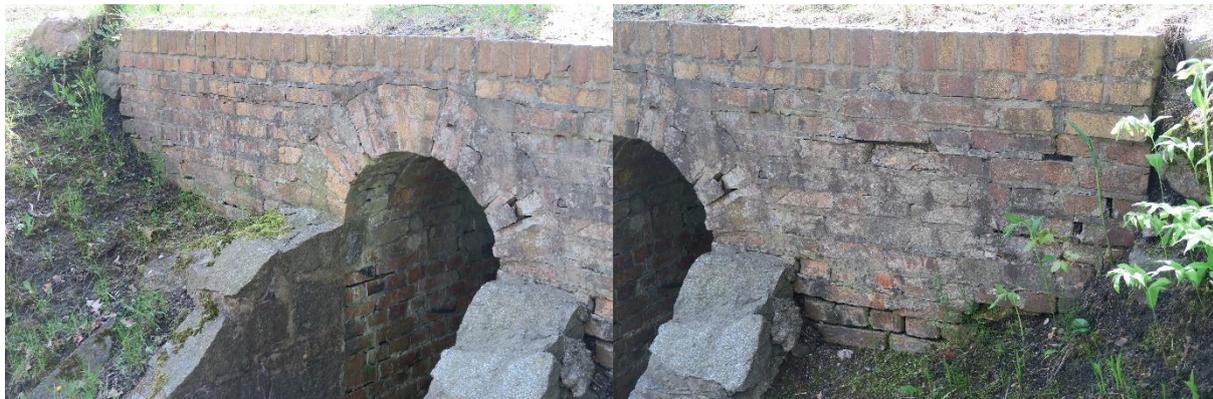
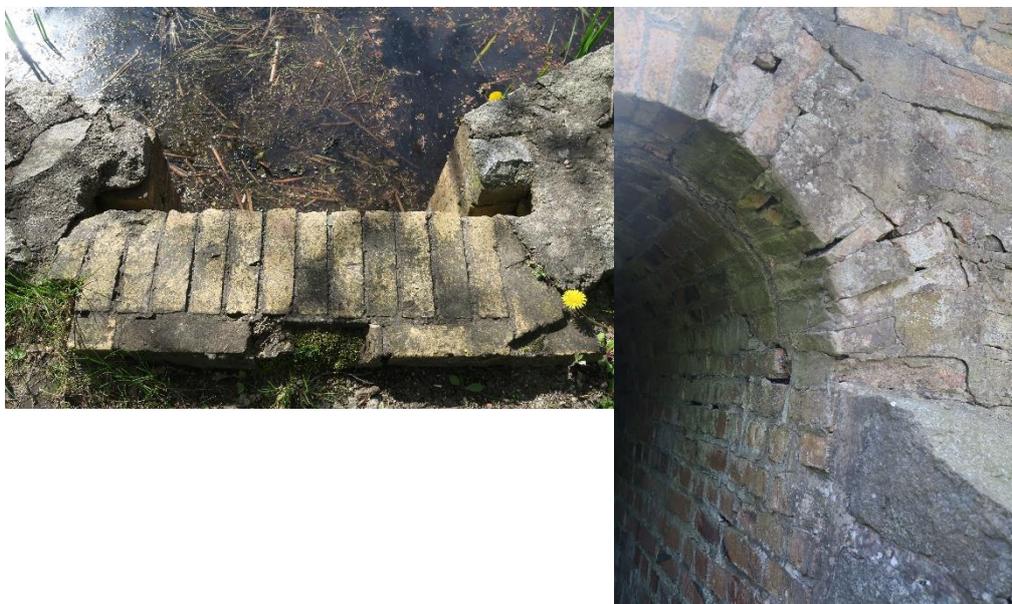
Bauzustandsanalyse							
Bauteil	Bemerkung	nicht relevant	Zustand (Notensystem)				
			1	2	3	4	5
Staukopf OW	Fugen/Ziegelausbrüche			x			
Stirnwand UW	Fugen/Ziegelausbrüche				x		
Verschluss	Staubohlen			x			
Ausrüstung/ Antrieb	nicht vorhanden						
Durchlass	gemauertes Gewölbe				x		
Durchlass Einlaufbereich	nicht erkennbar						
Durchlass Auslaufbereich	nicht erkennbar						
Sohlsicherung	nicht erkennbar						
Bauzustandsstufe							
	I keine Schäden	II geringe Schäden	III mittlere Schäden	IV starke Schäden/ Sanierung erforderlich	V Rückbau/ Ersatzneubau		
Gesamt:			x

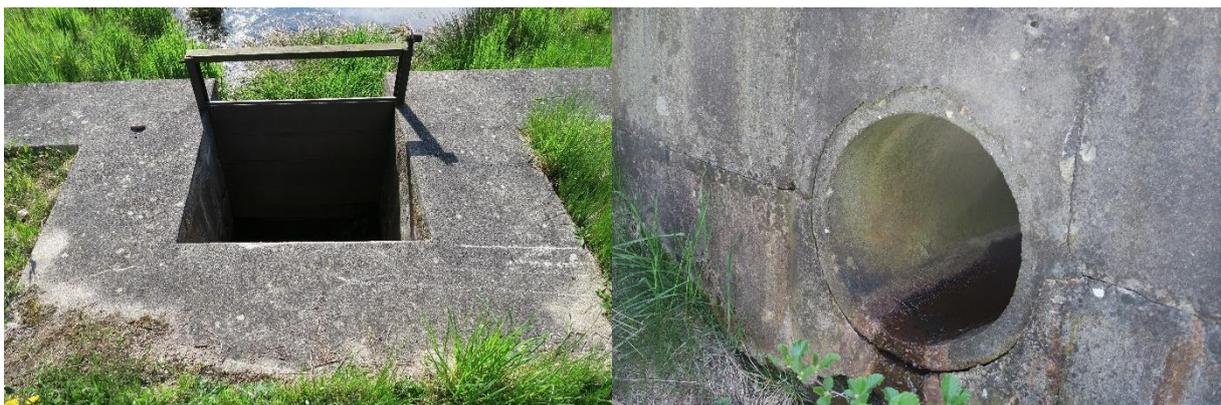
Bauzustandsanalyse							
Bauteil	Bemerkung	nicht relevant	Zustand (Notensystem)				
			1	2	3	4	5
Staukopf OW	Abdeckung gerissen			x			
Stirnwand UW	Fugen der Quadersteine gerissen				x		
Verschluss	Staubohlen		x				
Ausrüstung/ Antrieb	nicht vorhanden						
Durchlass	Betonrohr		x				
Durchlass Einlaufbereich	nicht erkennbar						
Durchlass Auslaufbereich	nicht erkennbar						
Sohlsicherung	nicht erkennbar						
Bauzustandsstufe							
	I keine Schäden	II geringe Schäden	III mittlere Schäden	IV starke Schäden/ Sanierung erforderlich	V Rückbau/ Ersatzneubau		
Gesamt:		x

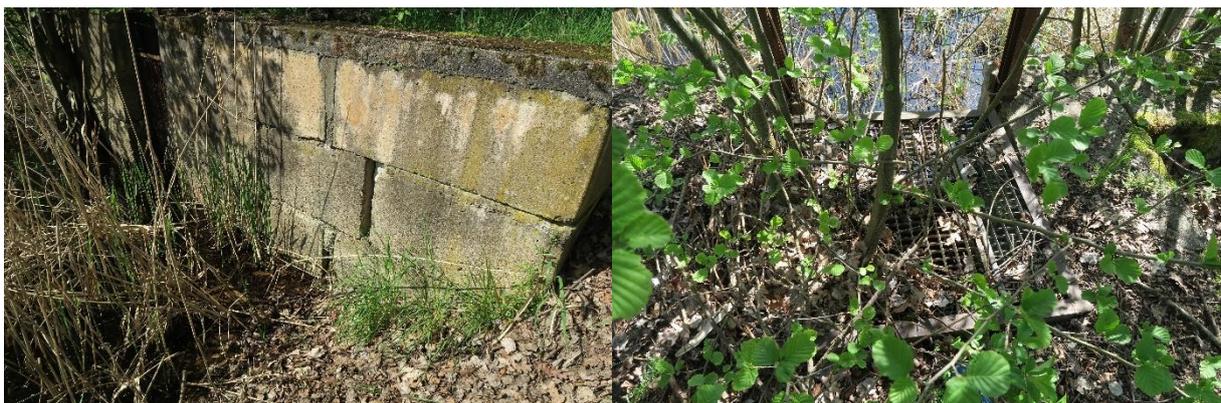
Bauzustandsanalyse							
Bauteil	Bemerkung	nicht relevant	Zustand (Notensystem)				
			1	2	3	4	5
Staukopf OW	Fugen ausgebrochen, Bewuchs				x		
Stirnwand UW	Ausbrüche, offene Fugen				x		
Verschluss	Führungsschienen korrodiert				x		
Ausrüstung/ Antrieb	Antriebsspindel korrodiert			x			
Durchlass	Betonrohr			x			
Durchlass Einlaufbereich	nicht erkennbar						
Durchlass Auslaufbereich	nicht erkennbar						
Sohlsicherung	nicht erkennbar						
Bauzustandsstufe							
	I keine Schäden	II geringe Schäden	III mittlere Schäden	IV starke Schäden/ Sanierung erforderlich	V Rückbau/ Ersatzneubau		
Gesamt:			x

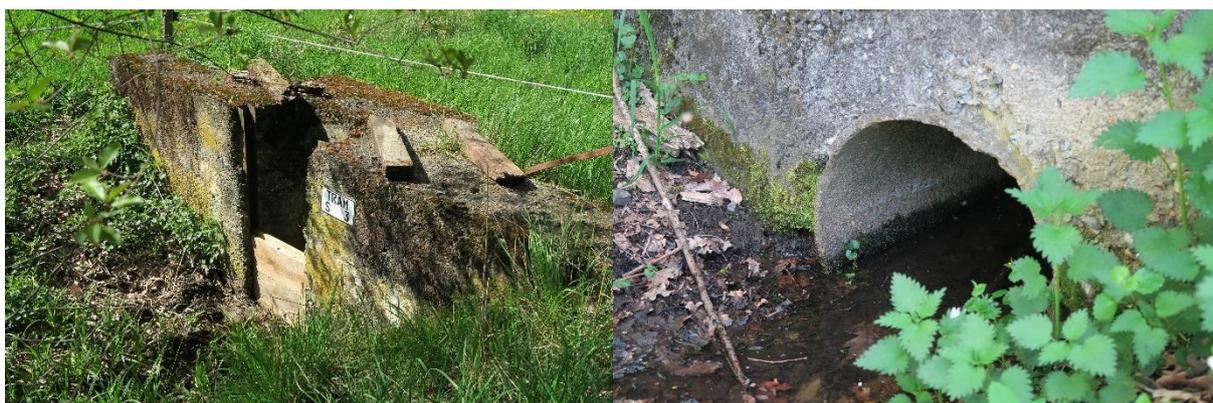
Bauzustandsanalyse							
Bauteil	Bemerkung	nicht relevant	Zustand (Notensystem)				
			1	2	3	4	5
Staukopf OW	Betonausbrüche				x		
Stirnwand UW	Betonausbrüche				x		
Verschluss	Führungsschienen korrodiert				x		
Ausrüstung/ Antrieb	nicht vorhanden						
Durchlass	Betonrohr				x		
Durchlass Einlaufbereich	nicht erkennbar						
Durchlass Auslaufbereich	nicht erkennbar						
Sohlsicherung	nicht erkennbar						
	Bauzustandsstufe						
	I keine Schäden	II geringe Schäden	III mittlere Schäden	IV starke Schäden/ Sanierung erforderlich	V Rückbau/ Ersatzneubau		
Gesamt:			x

I	II	III	IV	V
		x		
Handlungsempfehlung	Instandsetzung/Ersatzneubau			
Geschätzte Kosten für Umsetzung	25T€			
Handlungsbedarf	mittelfristig			
weitere Bemerkungen				
Tage der Erfassung: 15.06.2023		Bearbeiter: Haas

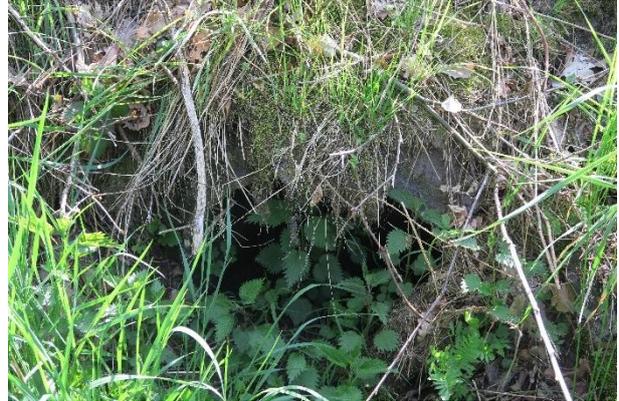
Bauzustandsanalyse							
Bauteil	Bemerkung	nicht relevant	Zustand (Notensystem)				
			1	2	3	4	5
Staukopf OW	Fugen ausgebrochen				x		
Stirnwand UW	Betonausbrüche				x		
Verschluss	Führungsschienen korrodiert				x		
Ausrüstung/ Antrieb	nicht vorhanden						
Durchlass	Betonrohr			x			
Durchlass Einlaufbereich	nicht erkennbar						
Durchlass Auslaufbereich	nicht erkennbar						
Sohlsicherung	nicht erkennbar						
	Bauzustandsstufe						
	I keine Schäden	II geringe Schäden	III mittlere Schäden	IV starke Schäden/ Sanierung erforderlich	V Rückbau/ Ersatzneubau		
Gesamt:			x

I	II	III	IV	V
		x		
Handlungsempfehlung	Instandsetzung/Ersatzneubau			
Geschätzte Kosten für Umsetzung	25T€			
Handlungsbedarf	mittelfristig			
weitere Bemerkungen				
Tage der Erfassung: 15.06.2023		Bearbeiter: Haas

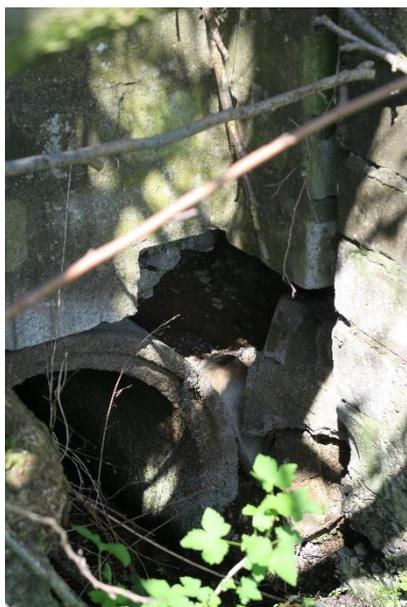
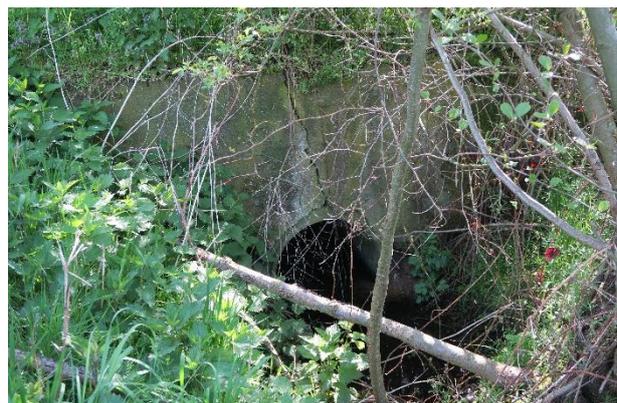
Bauzustandsanalyse							
Bauteil	Bemerkung	nicht relevant	Zustand (Notensystem)				
			1	2	3	4	5
Staukopf OW	BW-teile zerstört						x
Stirnwand UW	Wand gerissen						x
Verschluss	nicht erkennbar						
Ausrüstung/ Antrieb	nicht vorhanden						
Durchlass	Betonrohr				x		
Durchlass Einlaufbereich	nicht erkennbar						
Durchlass Auslaufbereich	nicht erkennbar						
Sohlsicherung	nicht erkennbar						
Bauzustandsstufe							
	I keine Schäden	II geringe Schäden	III mittlere Schäden	IV starke Schäden/ Sanierung erforderlich	V Rückbau/ Ersatzneubau		
Gesamt:					x

Bauzustandsstufe				
I	II	III	IV	V
				x
Handlungsempfehlung	Ersatzneubau			
Geschätzte Kosten für Umsetzung	30T€			
Handlungsbedarf	kurzfristig			
weitere Bemerkungen				
Tage der Erfassung: 16.06.2023		Bearbeiter: Haas

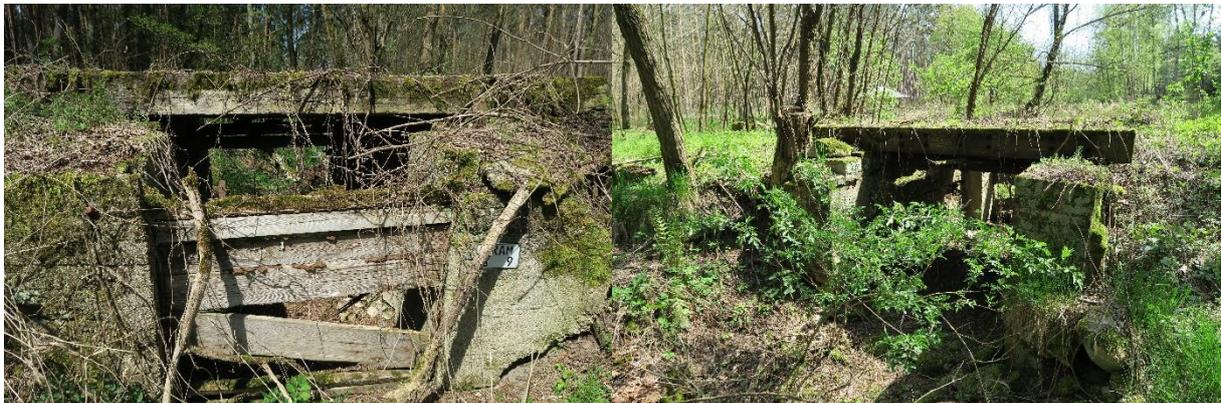
Bauzustandsanalyse							
Bauteil	Bemerkung	nicht relevant	Zustand (Notensystem)				
			1	2	3	4	5
Staukopf OW	BW-teile zerstört						x
Stirnwand UW	BW-teile zerstört						x
Verschluss	Staubohlen						x
Ausrüstung/ Antrieb	nicht vorhanden						
Durchlass	gemauert						x
Durchlass Einlaufbereich	nicht erkennbar						
Durchlass Auslaufbereich	nicht erkennbar						
Sohlsicherung	nicht erkennbar						
	Bauzustandsstufe						
	I keine Schäden	II geringe Schäden	III mittlere Schäden	IV starke Schäden/ Sanierung erforderlich	V Rückbau/ Ersatzneubau		
Gesamt:						x

I	II	III	IV	V
				x
Handlungsempfehlung	Ersatzneubau			
Geschätzte Kosten für Umsetzung	30T€			
Handlungsbedarf	kurzfristig			
weitere Bemerkungen				
Tage der Erfassung: 16.06.2023		Bearbeiter: Haas

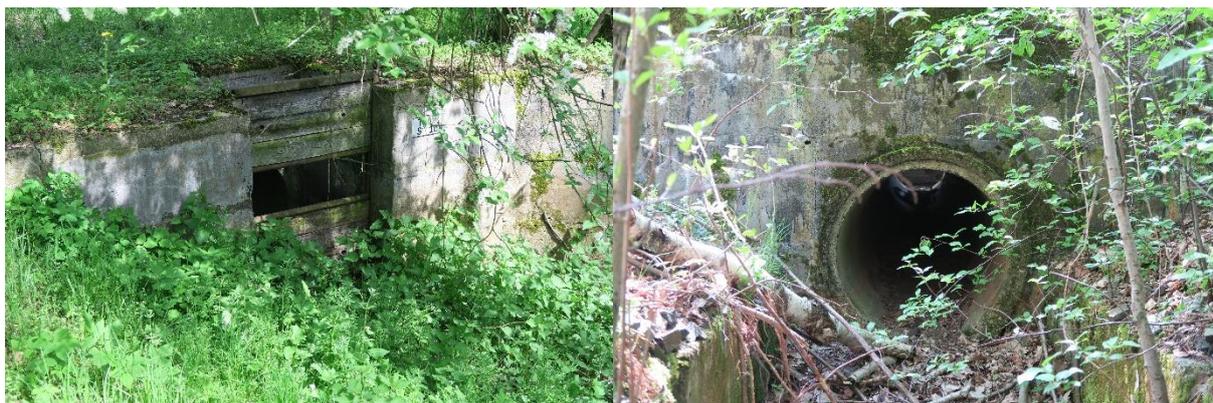
Bauzustandsanalyse							
Bauteil	Bemerkung	nicht relevant	Zustand (Notensystem)				
			1	2	3	4	5
Staukopf OW	BQ-Steine,			x			
Stirnwand UW	Risse der Fugen				x		
Verschluss	Führungsschienen korrodiert			x			
Ausrüstung/ Antrieb	nicht vorhanden						
Durchlass	Betonrohr			x			
Durchlass Einlaufbereich	nicht erkennbar						
Durchlass Auslaufbereich	Fußsicherung mit Betonplatten				x		
Sohlsicherung	nicht erkennbar						
	Bauzustandsstufe						
	I keine Schäden	II geringe Schäden	III mittlere Schäden	IV starke Schäden/ Sanierung erforderlich	V Rückbau/ Ersatzneubau		
Gesamt:		x

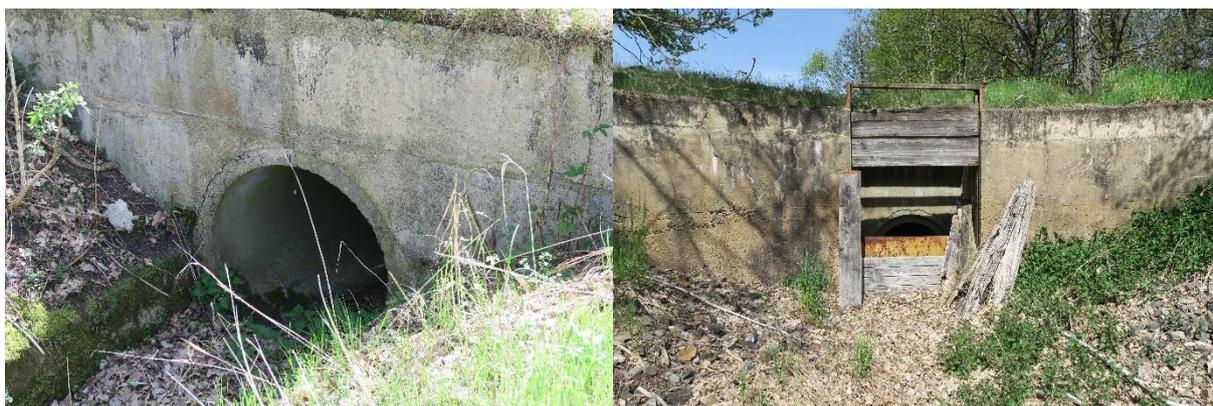
Bauzustandsanalyse							
Bauteil	Bemerkung	nicht relevant	Zustand (Notensystem)				
			1	2	3	4	5
Staukopf OW	einzelne Risse geringer Breite				x		
Stirnwand UW	einzelne Risse geringer Breite			x			
Verschluss	Führungsschienen korrodiert			x			
Ausrüstung/ Antrieb	nicht vorhanden						
Durchlass	Betonrohr		x				
Durchlass Einlaufbereich	nicht erkennbar						
Durchlass Auslaufbereich	Sohlschalen			x			
Sohlsicherung	nicht erkennbar						
	Bauzustandsstufe						
	I keine Schäden	II geringe Schäden	III mittlere Schäden	IV starke Schäden/ Sanierung erforderlich	V Rückbau/ Ersatzneubau		
Gesamt:		x

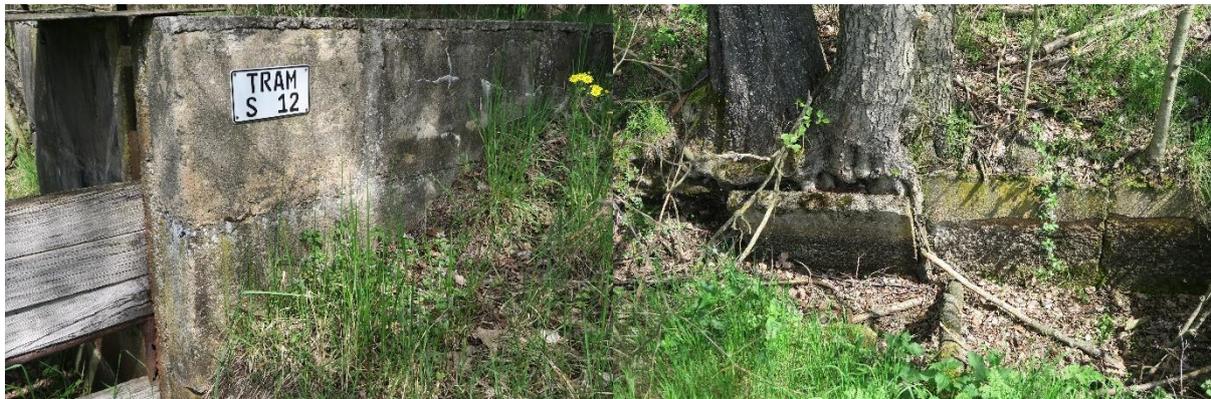
Bauzustandsanalyse							
Bauteil	Bemerkung	nicht relevant	Zustand (Notensystem)				
			1	2	3	4	5
Staukopf OW	Abdeckung gerissen, Risse der Fugen					x	
Stirnwand UW	nicht vorhanden						
Verschluss	Führungsschienen korrodiert				x		
Ausrüstung/ Antrieb	nicht vorhanden						
Durchlass	nicht vorhanden						
Durchlass Einlaufbereich	Fußsicherung Betonplatten					x	
Durchlass Auslaufbereich	Fußsicherung mit Betonplatten					x	
Sohlsicherung	nicht erkennbar						
	Bauzustandsstufe						
	I keine Schäden	II geringe Schäden	III mittlere Schäden	IV starke Schäden/ Sanierung erforderlich	V Rückbau/ Ersatzneubau		
Gesamt:				x

I	II	III	IV	V
			x	
Handlungsempfehlung	Instandsetzung/Ersatzneubau			
Geschätzte Kosten für Umsetzung	25T€			
Handlungsbedarf	mittelfristig			
weitere Bemerkungen				
Tage der Erfassung: 16.06.2023		Bearbeiter: Haas

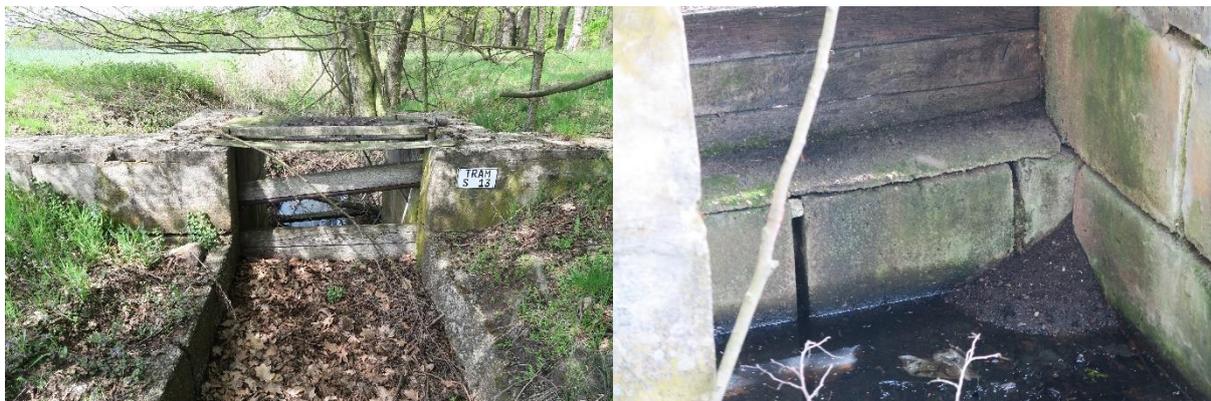
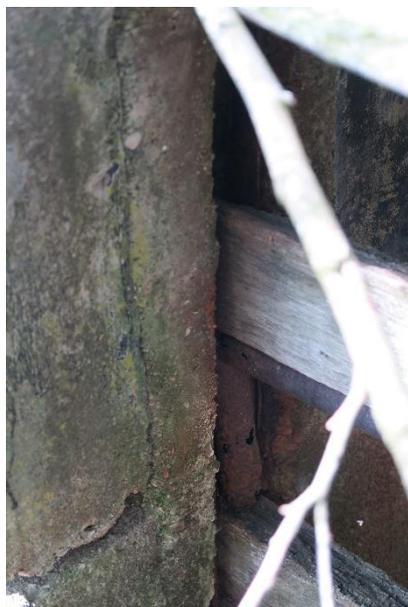
Bauzustandsanalyse							
Bauteil	Bemerkung	nicht relevant	Zustand (Notensystem)				
			1	2	3	4	5
Staukopf OW	Fugen ausgebrochen, teilweise komplett					x	
Stirnwand UW	nicht vorhanden						
Verschluss	Führungsschienen stark korrodiert				x		
Ausrüstung/ Antrieb	nicht vorhanden						
Durchlass	nicht vorhanden						
Durchlass Einlaufbereich	Fußsicherung Betonplatten					x	
Durchlass Auslaufbereich	Fußsicherung Betonplatten					x	
Sohlsicherung	nicht erkennbar						
	Bauzustandsstufe						
	I keine Schäden	II geringe Schäden	III mittlere Schäden	IV starke Schäden/ Sanierung erforderlich	V Rückbau/ Ersatzneubau		
Gesamt:				x

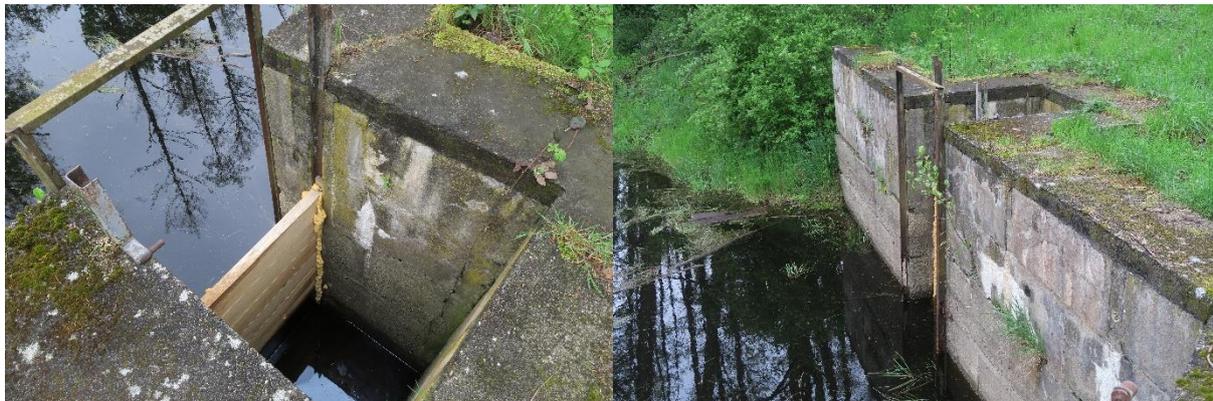
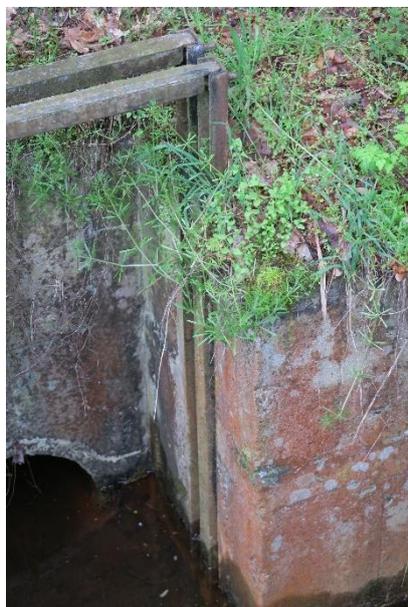
Bauzustandsanalyse							
Bauteil	Bemerkung	nicht relevant	Zustand (Notensystem)				
			1	2	3	4	5
Staukopf OW	Fugen der BQ-Steine gerissen				x		
Stirnwand UW	Fugen der BQ-Steine gerissen				x		
Verschluss	Führungsschienen stark korrodiert				x		
Ausrüstung/ Antrieb	nicht vorhanden						
Durchlass	Betonrohr			x			
Durchlass Einlaufbereich	nicht erkennbar						
Durchlass Auslaufbereich	nicht erkennbar						
Sohlsicherung	nicht erkennbar						
Bauzustandsstufe							
	I keine Schäden	II geringe Schäden	III mittlere Schäden	IV starke Schäden/ Sanierung erforderlich	V Rückbau/ Ersatzneubau		
Gesamt:			x
