Konzeptionelle Studie Tranitz oberes Einzugsgebiet

Abschlusspräsentation

07.08.2024

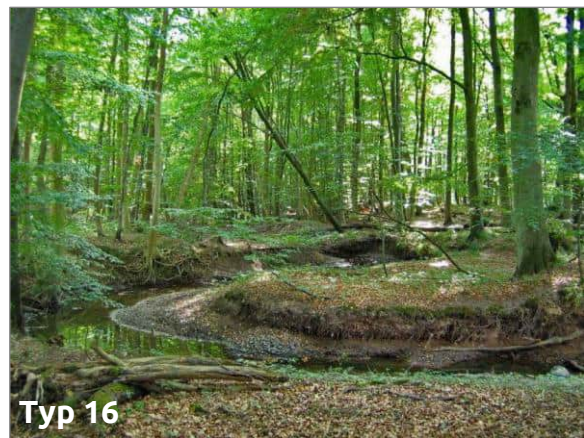
Typ 16

WRRL Gewässerkörper	Gewässertyp
Tranitz 724 (Oberlauf)	Typ 16: Kiesgeprägte Tieflandbäche
Tranitz 721 (Unterlauf)	Typ 14: Sandgeprägte Tieflandbäche
Hauptvorfluter Bloischdorf 1214 (Oberlauf)	Typ 19: Kleine Niederungsfließgewässer in Fluss- und Stromtälern
Hauptvorfluter Bloischdorf 1213 (Unterlauf)	Typ 14: Sandgeprägte Tieflandbäche
Heidegraben Kahsel 1572	Typ 19: Kleine Niederungsfließgewässer in Fluss- und Stromtälern
Läskegraben 1573	Typ 19: Kleine Niederungsfließgewässer in Fluss- und Stromtälern

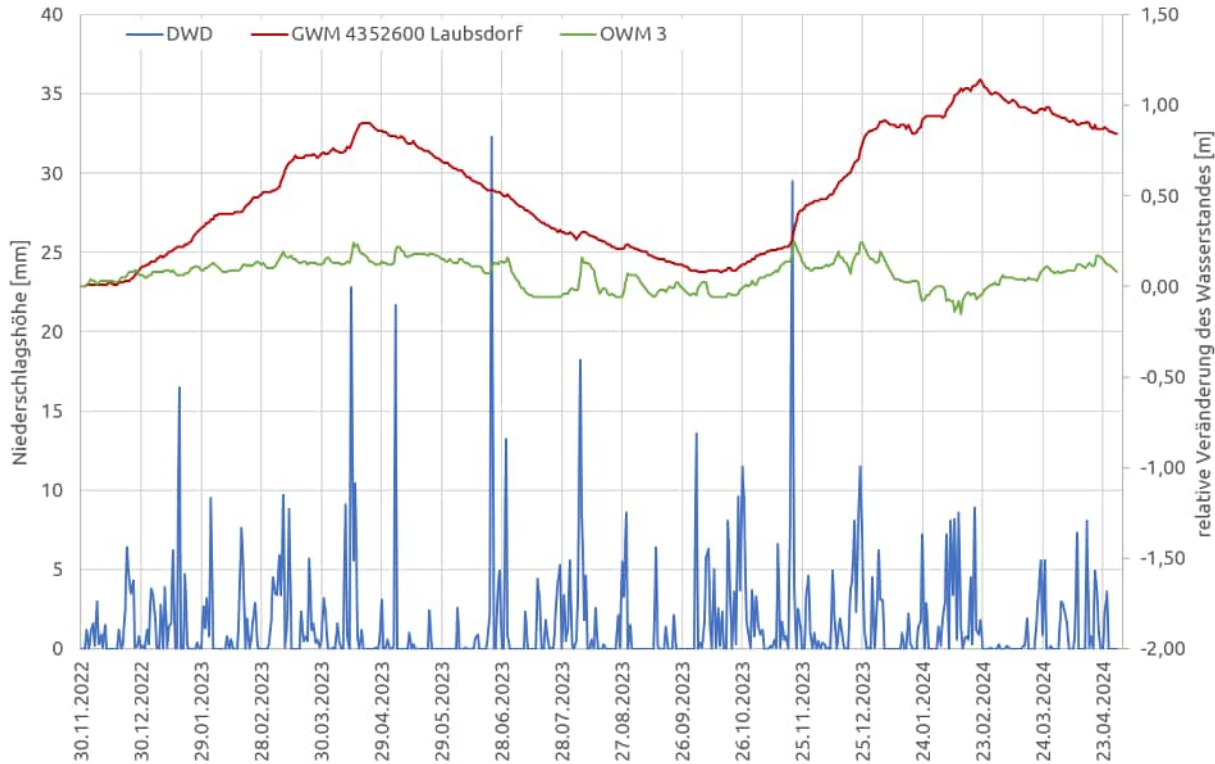
Messpunkte		Q [m³/s]		
		15.11.2023	26.01.2024	30.04.2024
1	OWM3 (Tranitz) - Gebietsausgang	0,028	0,110	0,045
2	DRKA S3 (Heidegraben)	0,012	0,032	0,015
3	DRKA S2 (Laeskegraben)	0,006	0,029	0,013
4	TRAM S16 (Tranitz),	0,020	0,080	0,032
5	Tranitz oh. Mündung Heidegraben	0,008	0,048	0,017
6	DRKA S19 Grenzgraben (oh. Tranitz)	0,002	-	0,003

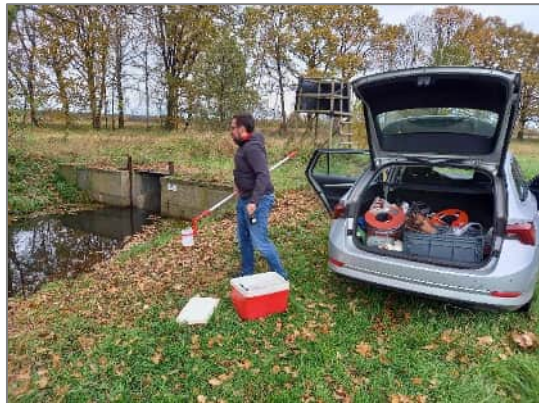
Gütemessungen OW an OWM3, DRKA S3, DRKA S2

- Sauerstoff
- pH-Wert
- Leitfähigkeit
- Redoxpotential
- Temperatur

Gütemessungen GW an GWM 007225 (Reuthen), GWM 43526000 (Laubsdorf)

- Hauptionen (Metalle, Sulfat, Chlorid)
- Nährstoffe (Ammonium, Nitrat, Stickstoff, Phosphor)
- Pedogene Metalle (Eisen, Mangan)

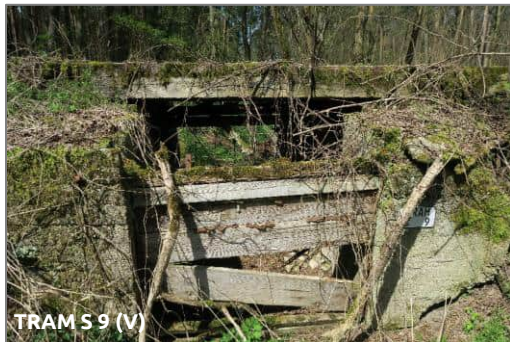
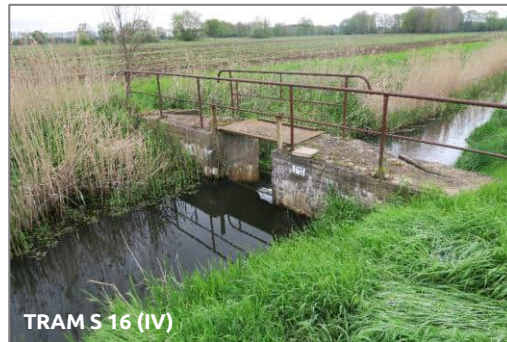
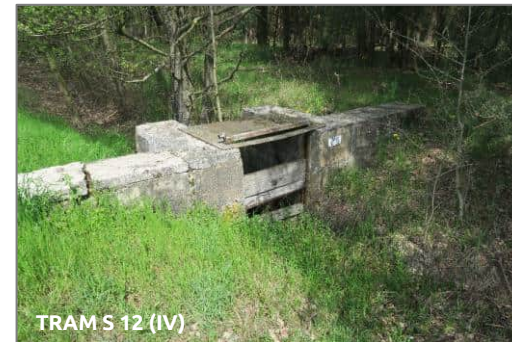
- 6x Bauzustandsstufe I
- 10x Bauzustandsstufe II
- 7x Bauzustandsstufe III
- 6x Bauzustandsstufe IV
- 2x Bauzustandsstufe V

Demnach gilt für 8 der 31 Bauwerke dringender Handlungsbedarf.

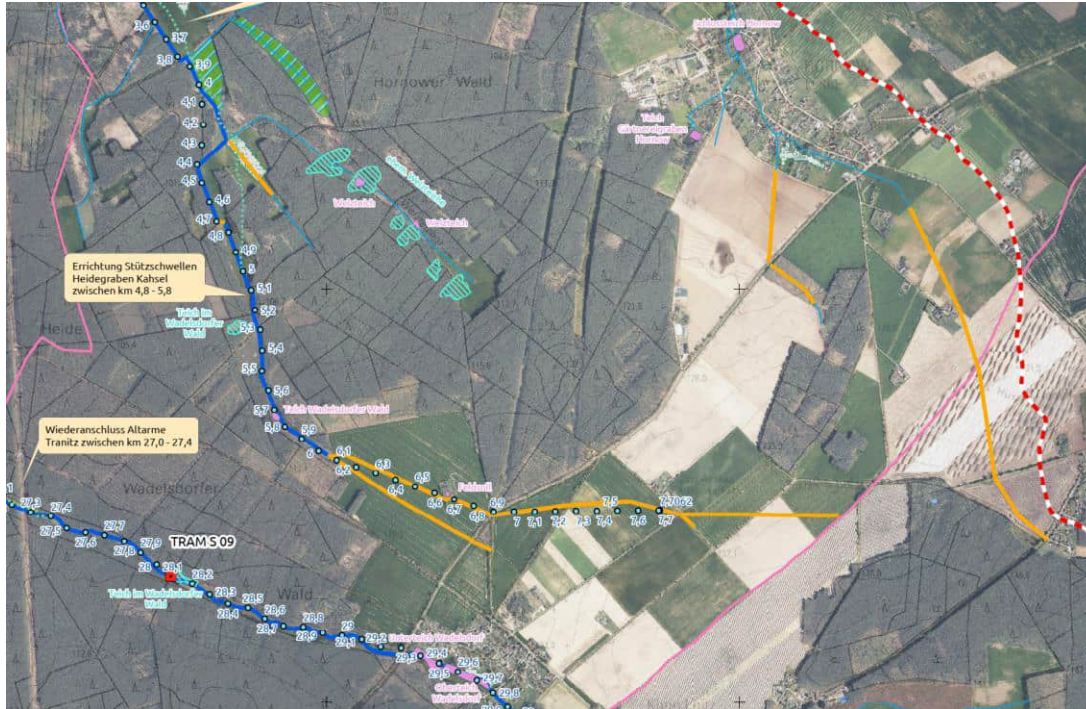
Stützschwellen Heidegraben Rückbau / Offenlegung verrohrter Gewässer

Gewässer	Station UW [km]	Länge [m]
Heidegraben Kahlseel	1+060	53
Heidegraben Kahlseel	4+700	35
Heidegraben Kahlseel	6+045	1.769
HV Bloischdorf	7+550	169
HV Bloischdorf	7+820	175
HV Bloischdorf	7+980	626
HV Bloischdorf	6+620	741
HV Bloischdorf	5+050	758

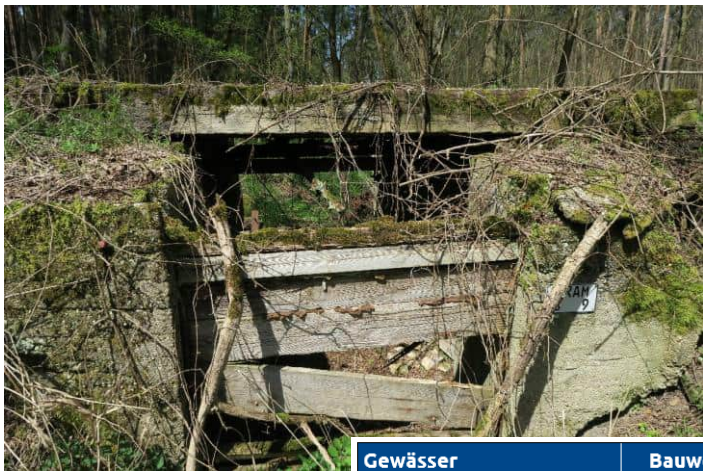
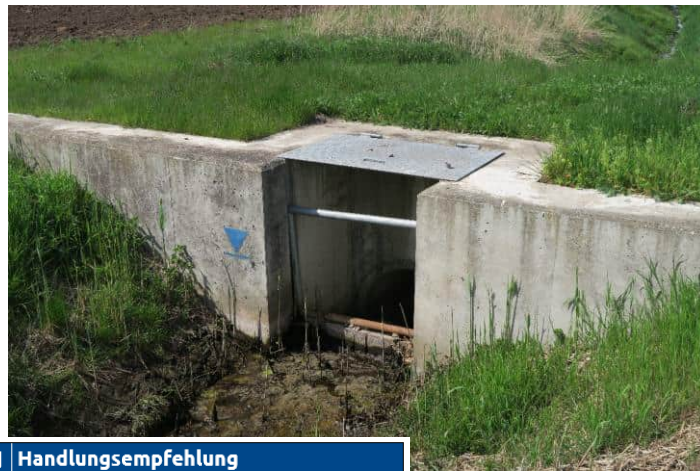
Staubauwerke / Staubewirtschaftung

Gewässer	Bauwerk	Bauzustand	Handlungsempfehlung
Tranitz	TRAM S 05	V	Ersatzneubau
Tranitz	TRAM S 09	V	Ersatzneubau
Tranitz	TRAM S 12	IV	Prüfung Sanierung (Ersatzneubau)
Tranitz	TRAM S 13	IV	Prüfung Sanierung (Ersatzneubau)
Tranitz	TRAM S 15	IV	Ersatzneubau
Tranitz	TRAM S 16	IV	Ersatzneubau
Läskegraben	DRKA S 02	IV	Ersatzneubau
Läskegraben	DRKA S 20	IV	Ersatzneubau

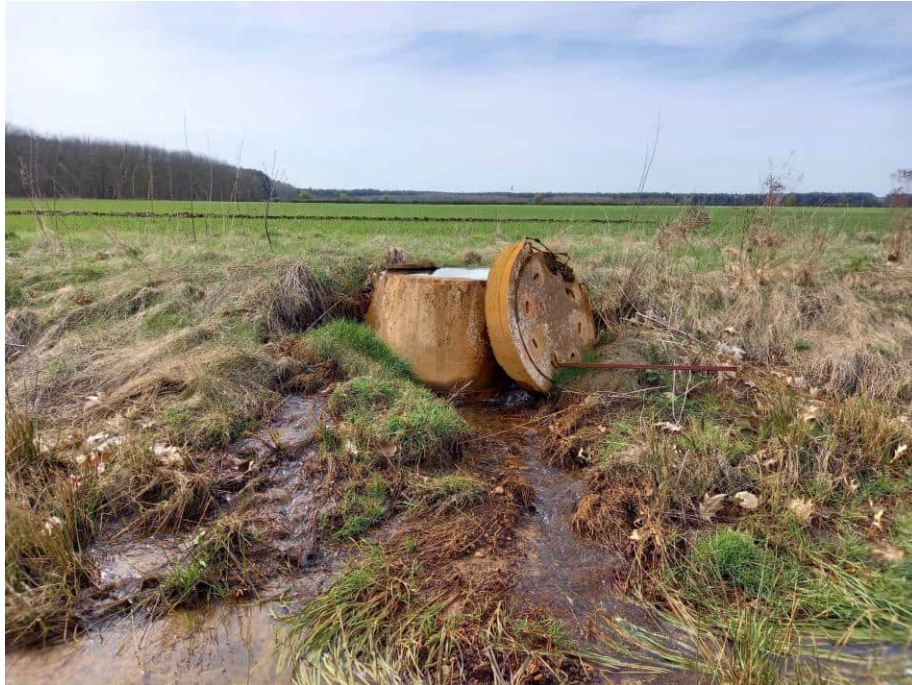
Reduzierung der Drainageabflüsse in trockenen Zeiten

- Drainagesysteme - Bestandserfassung
- Erfordernis hinterfragen
- Regulierung möglich?!
- Feldversuche

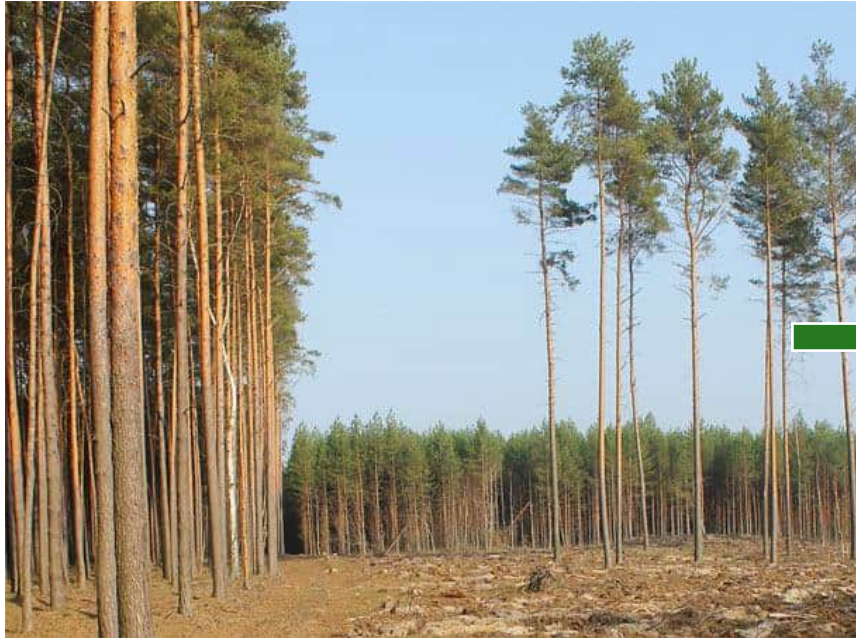
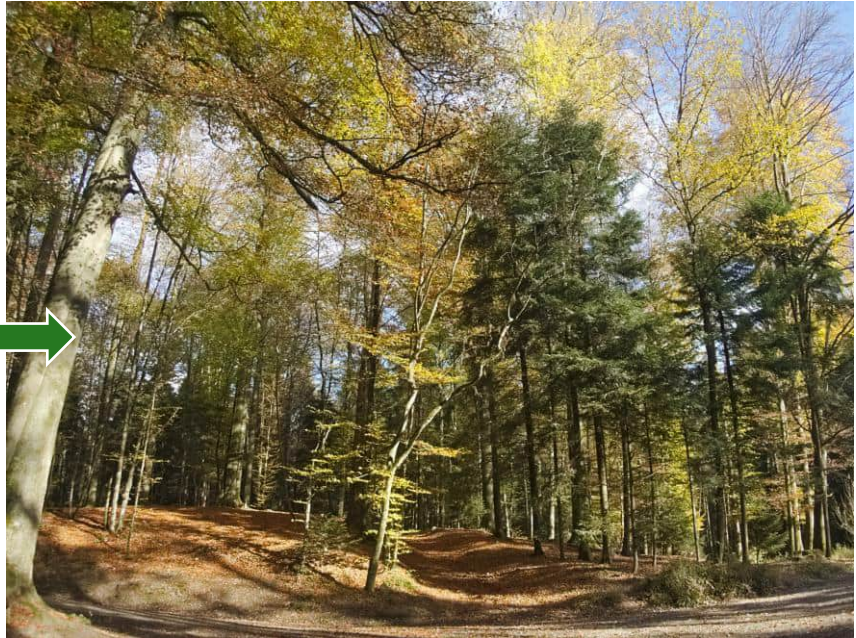
Waldumbau

Reduzierung der Grundwasserneubildung bis 50 %
