Bauwerkserfassung				
allgemeine Daten				
Bauwerksbeschriftung: DRKA S 02		Art des Bauwerkes: <input type="checkbox"/> Brücke <input type="checkbox"/> Durchlass mit Stau <input type="checkbox"/> Durchlass <input checked="" type="checkbox"/> Schacht mit Stau <input type="checkbox"/> Schacht <input type="checkbox"/> Sohlschwelle <input type="checkbox"/> Wehr <input type="checkbox"/> sonstiges		
Anlagennummer:	DrKa-19.20-8			
Name:	DrKa06620			
Funktion/Nutzung:	Abflussregulierung			
derzeitige Nutzung:	<input type="checkbox"/> außer Betrieb <input checked="" type="checkbox"/> in Betrieb			
Gewässer:	Läskegraben			
Gewässerkennzahl:	582622218			
Einzugsgebiet:	Läskegraben			
örtliche Lage				
Ortslage: Drieschnitz-Kahsel		örtliche Lage (z.B. Straßename): An der Drieschnitzer Dorfstr.		
RW:	463228	HW:	5724430	Bezugssystem: ETRS Zone 33, 6stellig
Eigentümer:				
Gemarkung:	Drieschnitz	Flur:	Flur 001	Flurstück: 332

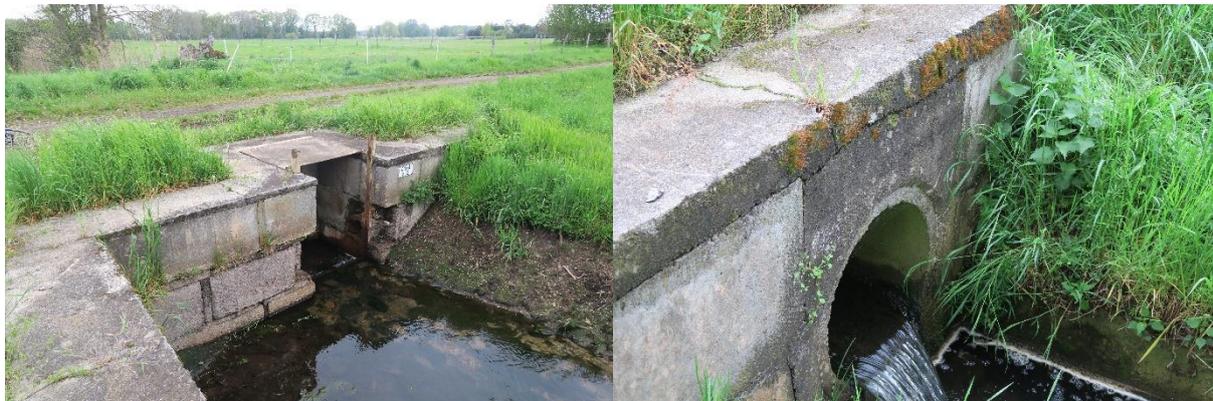
Bauzustandsanalyse							
Bauteil	Bemerkung	nicht relevant	Zustand (Notensystem)				
			1	2	3	4	5
Staukopf OW	Stauhaltung nur noch eingeschränkt möglich					x	
Stirnwand UW	Risse in Wand und Abdeckung				x		
Verschluss	Führungsschienen korrodiert					x	
Ausrüstung/ Antrieb	nicht vorhanden						
Durchlass	Betonrohr			x			
Durchlass Einlaufbereich	Steinschüttung			x			
Durchlass Auslaufbereich	Betonschale			x			
Sohlsicherung				x			
Bauzustandsstufe							
	I keine Schäden	II geringe Schäden	III mittlere Schäden	IV starke Schäden/ Sanierung erforderlich	V Rückbau/ Ersatzneubau		
Gesamt:				x

Bauzustandsanalyse				
Bauzustandsstufe				
I	II	III	IV	V
			x	
Handlungsempfehlung	Ersatzneubau			
Geschätzte Kosten für Umsetzung	30T€			
Handlungsbedarf	kurzfristig			
weitere Bemerkungen				
Tage der Erfassung: 15.06.2023		Bearbeiter: Haas

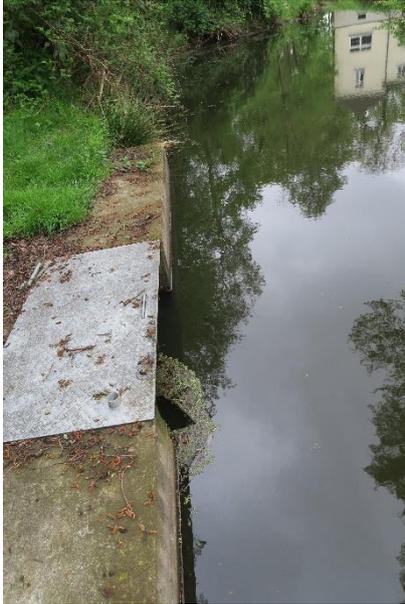
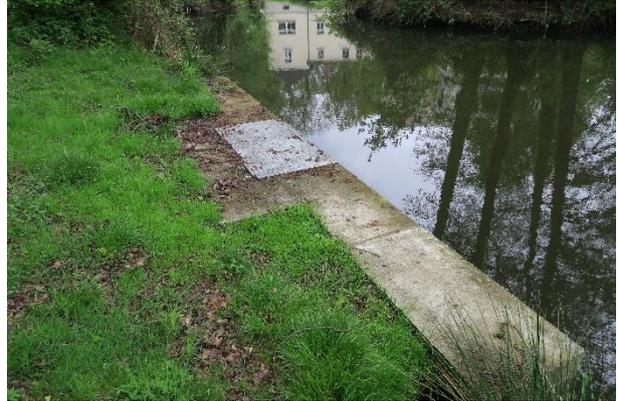
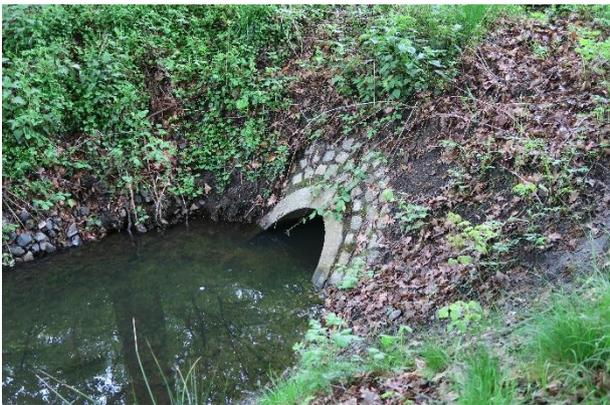
Bauzustandsanalyse							
Bauteil	Bemerkung	nicht relevant	Zustand (Notensystem)				
			1	2	3	4	5
Staukopf OW			x				
Stirnwand UW	Bösch-stück+Pflaster		x				
Verschluss	nicht erkennbar						
Ausrüstung/ Antrieb	nicht vorhanden						
Durchlass	Betonrohr		x				
Durchlass Einlaufbereich	nicht erkennbar						
Durchlass Auslaufbereich	Steinschüttung		x				
Sohlsicherung	nicht erkennbar						
	Bauzustandsstufe						
	I keine Schäden	II geringe Schäden	III mittlere Schäden	IV starke Schäden/ Sanierung erforderlich	V Rückbau/ Ersatzneubau		
Gesamt:	x

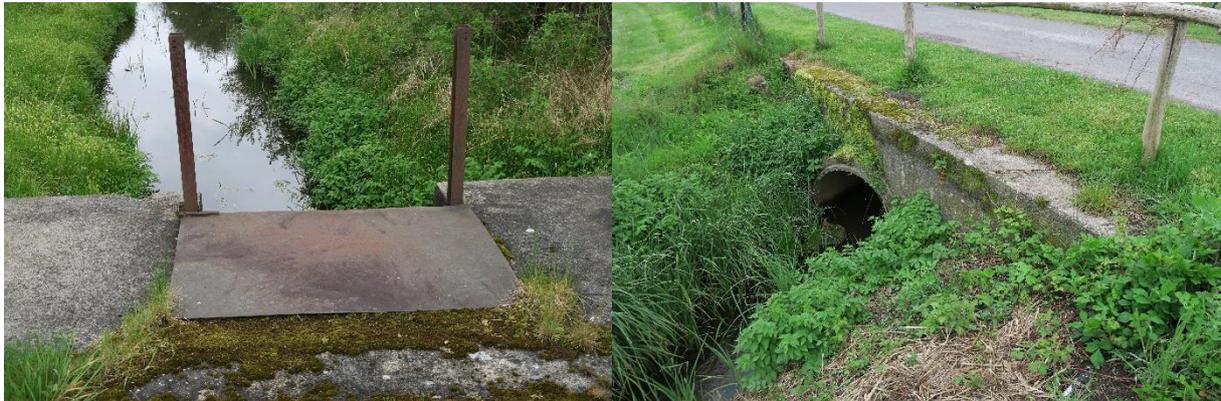
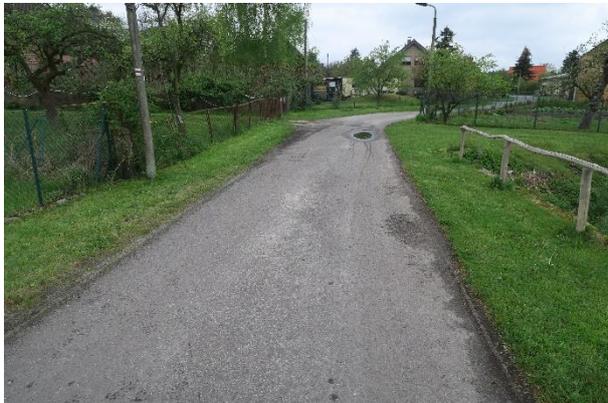
Bauzustandsanalyse							
Bauteil	Bemerkung	nicht relevant	Zustand (Notensystem)				
			1	2	3	4	5
Staukopf OW	nur Oberfläche sichtbar			x			
Stirnwand UW				x			
Verschluss	nicht erkennbar						
Ausrüstung/ Antrieb	nicht vorhanden						
Durchlass	Betonrohr			x			
Durchlass Einlaufbereich	nicht erkennbar						
Durchlass Auslaufbereich	nicht erkennbar						
Sohlsicherung	nicht erkennbar						
Bauzustandsstufe							
	I keine Schäden	II geringe Schäden	III mittlere Schäden	IV starke Schäden/ Sanierung erforderlich	V Rückbau/ Ersatzneubau		
Gesamt:		x

Bauzustandsanalyse				
Bauzustandsstufe				
I	II	III	IV	V
	x			
Handlungsempfehlung	Bewuchs auf Stirnwand entfernen			
Geschätzte Kosten für Umsetzung				
Handlungsbedarf				
weitere Bemerkungen				
Tage der Erfassung: 15.06.2023		Bearbeiter: Haas

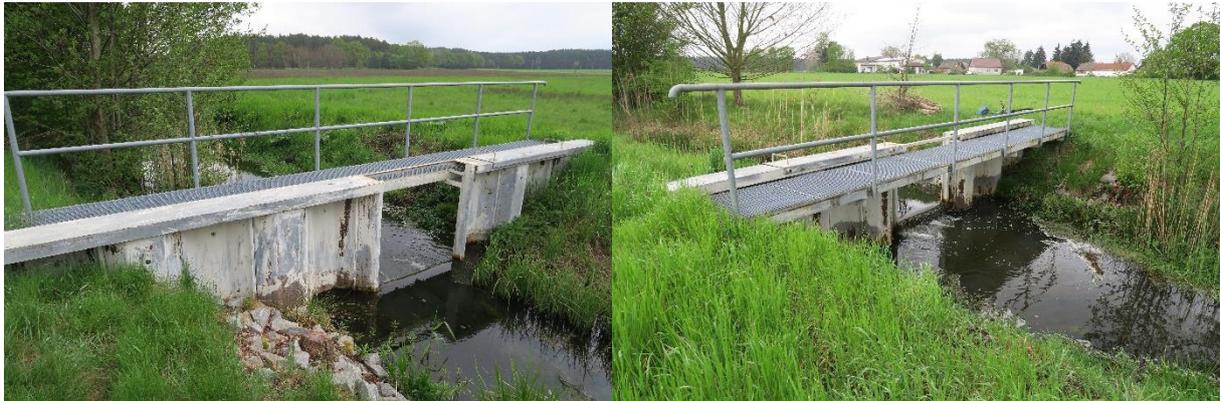
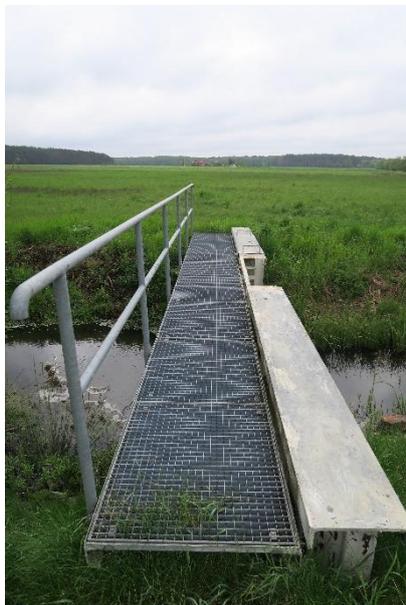
Bauzustandsanalyse							
Bauteil	Bemerkung	nicht relevant	Zustand (Notensystem)				
			1	2	3	4	5
Staukopf OW	Spundwandwehr			x			
Stirnwand UW	nicht vorhanden						
Verschluss	Staubohlen			x			
Ausrüstung/ Antrieb	Bediensteg+Geländer			x			
Durchlass	nicht vorhanden						
Durchlass Einlaufbereich	Steinschüttung			x			
Durchlass Auslaufbereich	Steinschüttung			x			
Sohlsicherung	nicht erkennbar						
	Bauzustandsstufe						
	I keine Schäden	II geringe Schäden	III mittlere Schäden	IV starke Schäden/ Sanierung erforderlich	V Rückbau/ Ersatzneubau		
Gesamt:		x

Bauzustandsanalyse				
Bauzustandsstufe				
I	II	III	IV	V
	x			
Handlungsempfehlung	Korr-schutz instandsetzen			
Geschätzte Kosten für Umsetzung				
Handlungsbedarf				
weitere Bemerkungen				
Tage der Erfassung: 15.06.2023		Bearbeiter: Haas

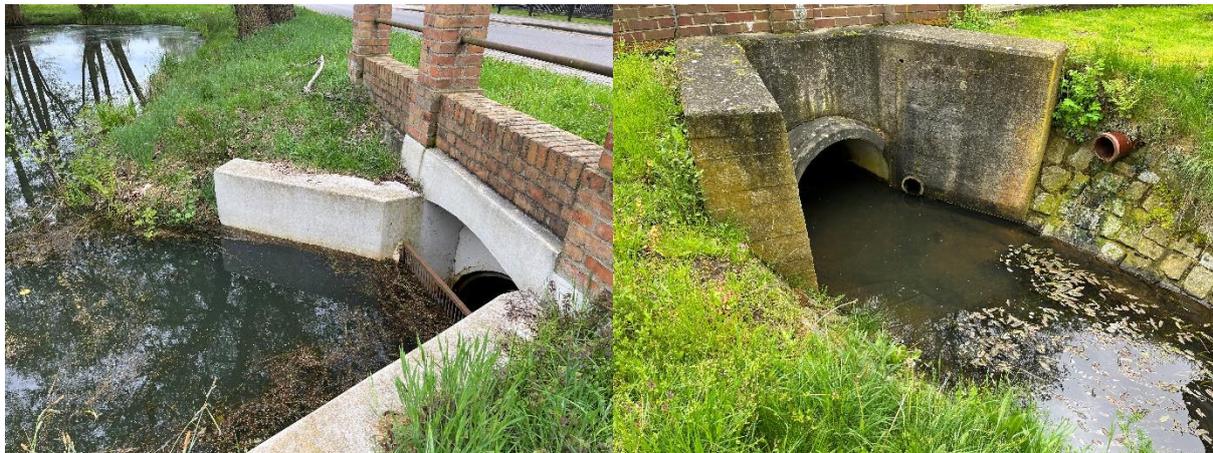
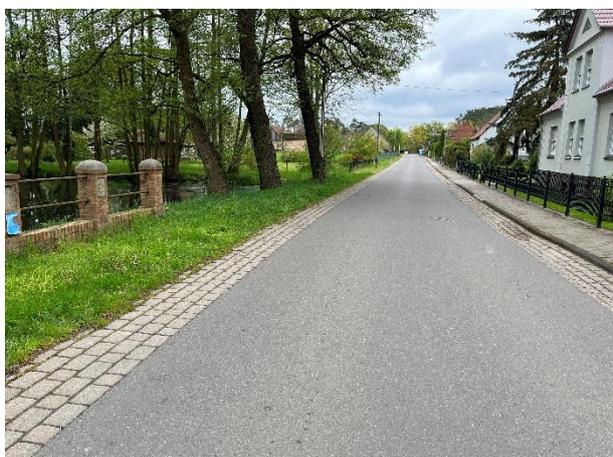
Bauzustandsanalyse							
Bauteil	Bemerkung	nicht relevant	Zustand (Notensystem)				
			1	2	3	4	5
Staukopf OW			x				
Stirnwand UW	Bösch-stück+Pflaster		x				
Verschluss	Staubohlenführung mit Rechen			x			
Ausrüstung/ Antrieb	nicht vorhanden						
Durchlass	Betonrohr			x			
Durchlass Einlaufbereich	nicht erkennbar						
Durchlass Auslaufbereich	Natursteinpflaster			x			
Sohlsicherung	nicht erkennbar						
Bauzustandsstufe							
	I keine Schäden	II geringe Schäden	III mittlere Schäden	IV starke Schäden/ Sanierung erforderlich	V Rückbau/ Ersatzneubau		
Gesamt:	x

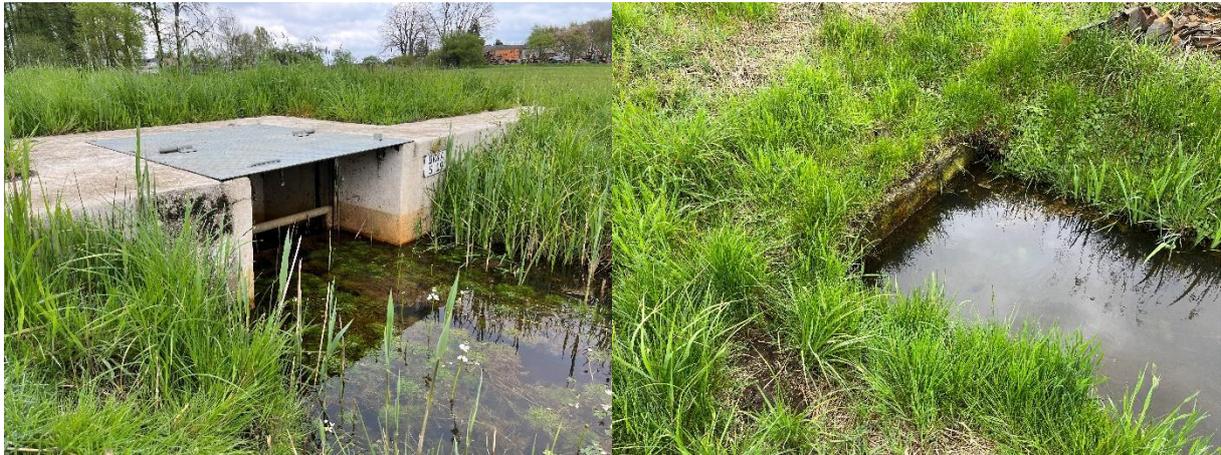
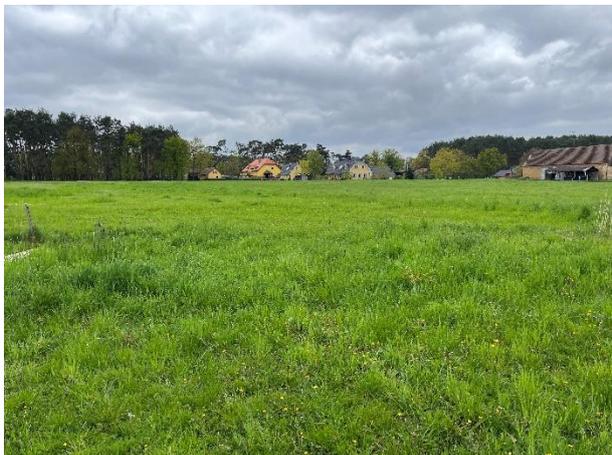
Bauzustandsanalyse							
Bauteil	Bemerkung	nicht relevant	Zustand (Notensystem)				
			1	2	3	4	5
Staukopf OW	Riss in Flügelwand, beidseitig			x			
Stirnwand UW	nur oberer Teil sichtbar			x			
Verschluss	Staubohlen		x				
Ausrüstung/ Antrieb	nicht vorhanden						
Durchlass	nicht erkennbar						
Durchlass Einlaufbereich	nicht erkennbar						
Durchlass Auslaufbereich	nicht erkennbar						
Sohlsicherung	nicht erkennbar						
	Bauzustandsstufe						
	I keine Schäden	II geringe Schäden	III mittlere Schäden	IV starke Schäden/ Sanierung erforderlich	V Rückbau/ Ersatzneubau		
Gesamt:		x

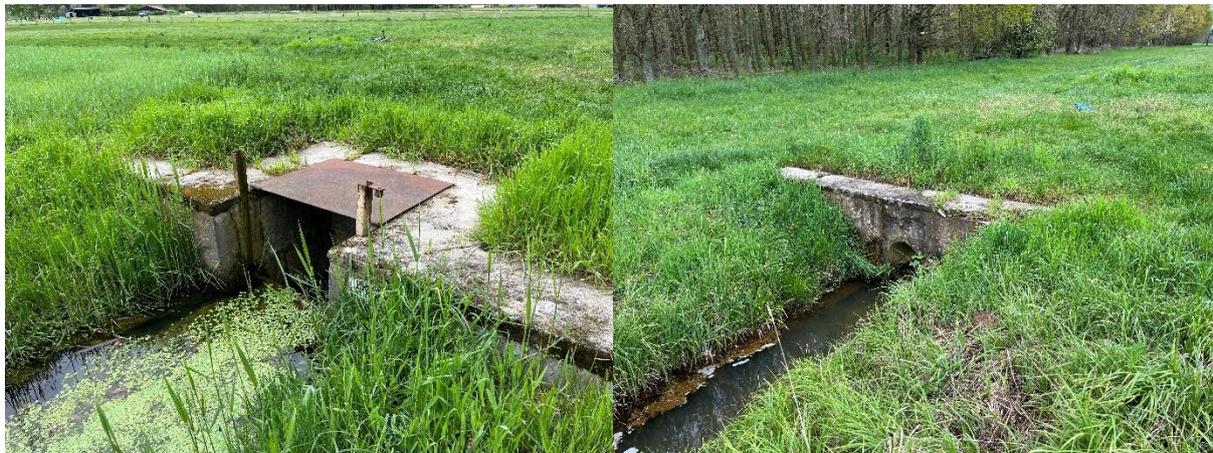
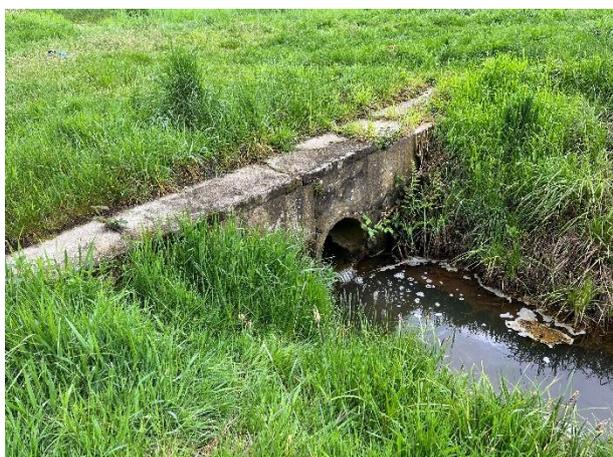
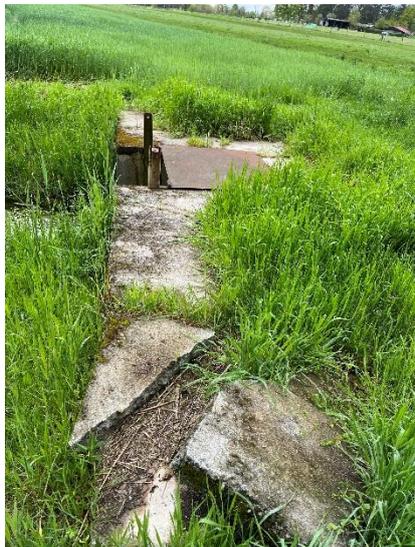
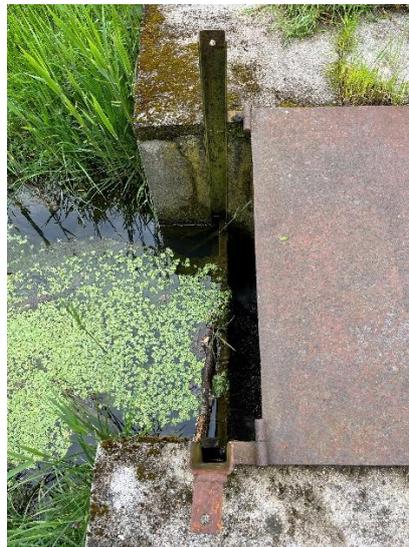
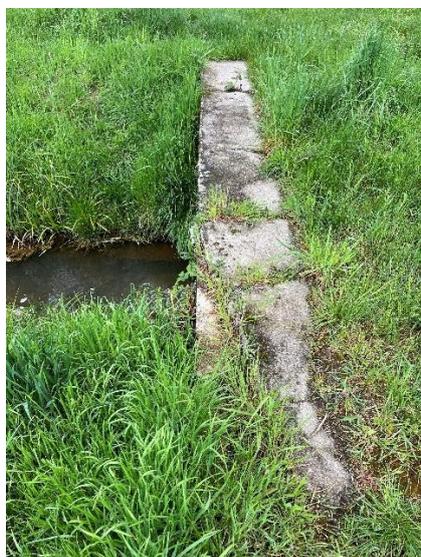
Bauzustandsanalyse							
Bauteil	Bemerkung	nicht relevant	Zustand (Notensystem)				
			1	2	3	4	5
Staukopf OW	Risse vertikal+horizontal					x	
Stirnwand UW	Risse vertikal+horizontal					x	
Verschluss	Führungsschienen korrodiert				x		
Ausrüstung/ Antrieb	nicht vorhanden						
Durchlass	Betonrohr			x			
Durchlass Einlaufbereich	nicht erkennbar						
Durchlass Auslaufbereich	nicht erkennbar						
Sohlsicherung	nicht erkennbar						
	Bauzustandsstufe						
	I keine Schäden	II geringe Schäden	III mittlere Schäden	IV starke Schäden/ Sanierung erforderlich	V Rückbau/ Ersatzneubau		
Gesamt:				x

Bauzustandsanalyse				
Bauzustandsstufe				
I	II	III	IV	V
			x	
Handlungsempfehlung	Ersatzneubau			
Geschätzte Kosten für Umsetzung				
Handlungsbedarf				
weitere Bemerkungen				
Tage der Erfassung: 15.06.2023		Bearbeiter: Haas

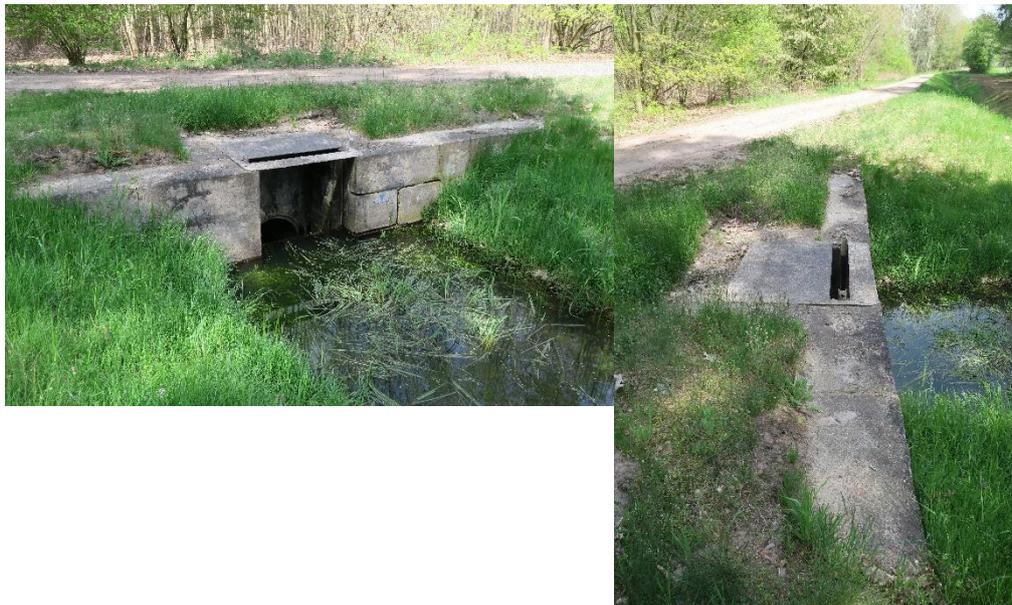
Bauzustandsanalyse				
Bauzustandsstufe				
I	II	III	IV	V
		x		
Handlungsempfehlung				
Geschätzte Kosten für Umsetzung				
Handlungsbedarf				
weitere Bemerkungen	Auslaufbereich konnte nicht gefunden werden, vermutlich längerer verrohrter Bereich			
Tage der Erfassung: 15.06.2023		Bearbeiter: Haas

Bauzustandsanalyse							
Bauteil	Bemerkung	nicht relevant	Zustand (Notensystem)				
			1	2	3	4	5
Staukopf OW	Fugenmaterial ausgebrochen, Risse				x		
Stirnwand UW	nicht vorhanden						
Verschluss	Staubohlen			x			
Ausrüstung/ Antrieb	nicht vorhanden						
Durchlass	Betonrohr			x			
Durchlass Einlaufbereich	nicht erkennbar						
Durchlass Auslaufbereich	nicht erkennbar						
Sohlsicherung	nicht erkennbar						
	Bauzustandsstufe						
	I keine Schäden	II geringe Schäden	III mittlere Schäden	IV starke Schäden/ Sanierung erforderlich	V Rückbau/ Ersatzneubau		
Gesamt:			x

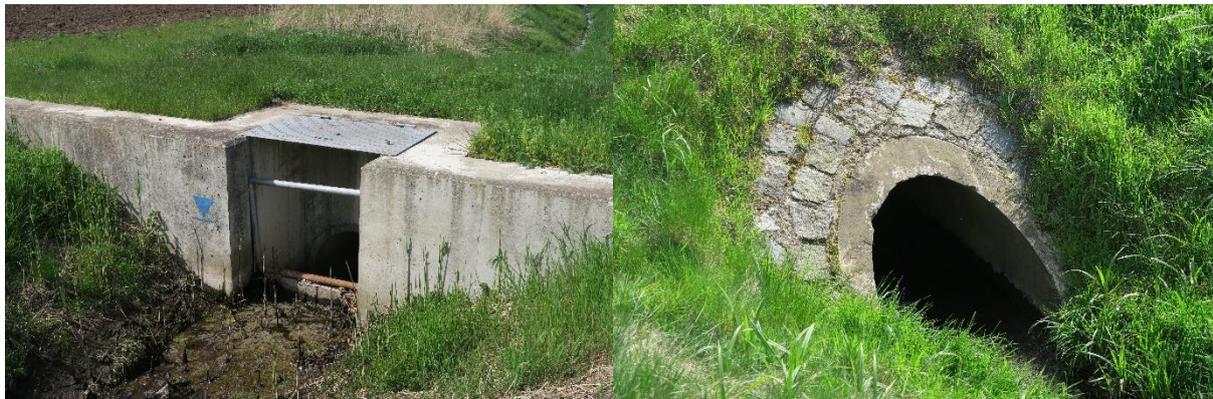
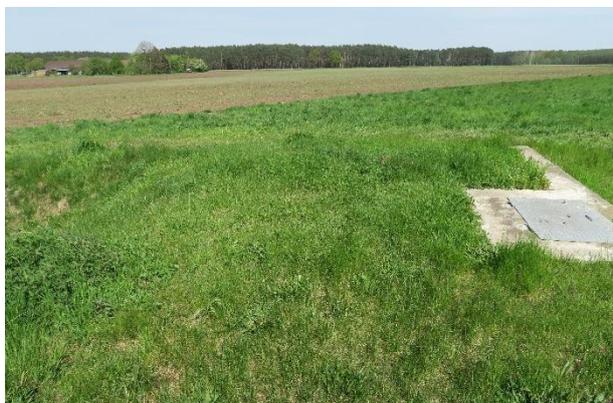
Bauzustandsanalyse							
Bauteil	Bemerkung	nicht relevant	Zustand (Notensystem)				
			1	2	3	4	5
Staukopf OW			x				
Stirnwand UW	Bösch-stück+Pflaster		x				
Verschluss	Staubohlen		x				
Ausrüstung/ Antrieb	nicht vorhanden						
Durchlass	Betonrohr		x				
Durchlass Einlaufbereich	nicht erkennbar						
Durchlass Auslaufbereich	nicht erkennbar						
Sohlsicherung	nicht erkennbar						
	Bauzustandsstufe						
	I keine Schäden	II geringe Schäden	III mittlere Schäden	IV starke Schäden/ Sanierung erforderlich	V Rückbau/ Ersatzneubau		
Gesamt:	x

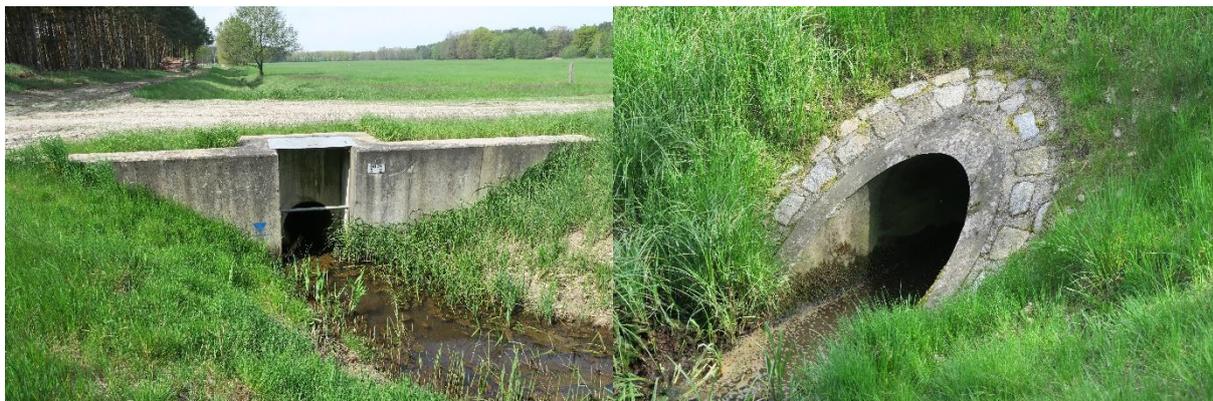
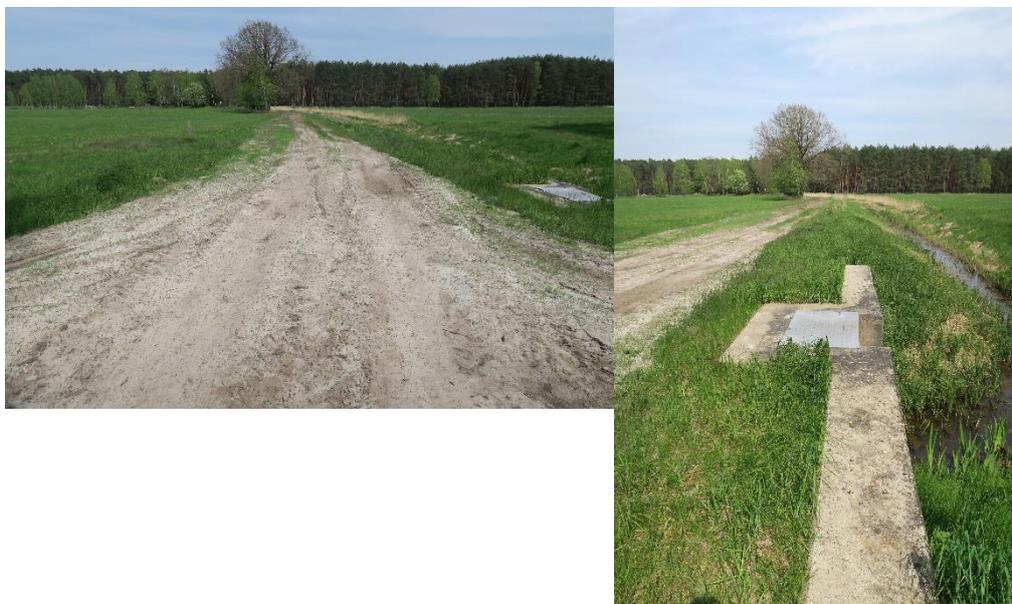
Bauzustandsanalyse							
Bauteil	Bemerkung	nicht relevant	Zustand (Notensystem)				
			1	2	3	4	5
Staukopf OW			x				
Stirnwand UW	Bösch-stück+Pflaster		x				
Verschluss	Staubohlen		x				
Ausrüstung/ Antrieb	nicht vorhanden						
Durchlass	Betonrohr		x				
Durchlass Einlaufbereich	nicht erkennbar						
Durchlass Auslaufbereich	nicht erkennbar						
Sohlsicherung	nicht erkennbar						
Bauzustandsstufe							
	I keine Schäden	II geringe Schäden	III mittlere Schäden	IV starke Schäden/ Sanierung erforderlich	V Rückbau/ Ersatzneubau		
Gesamt:	x

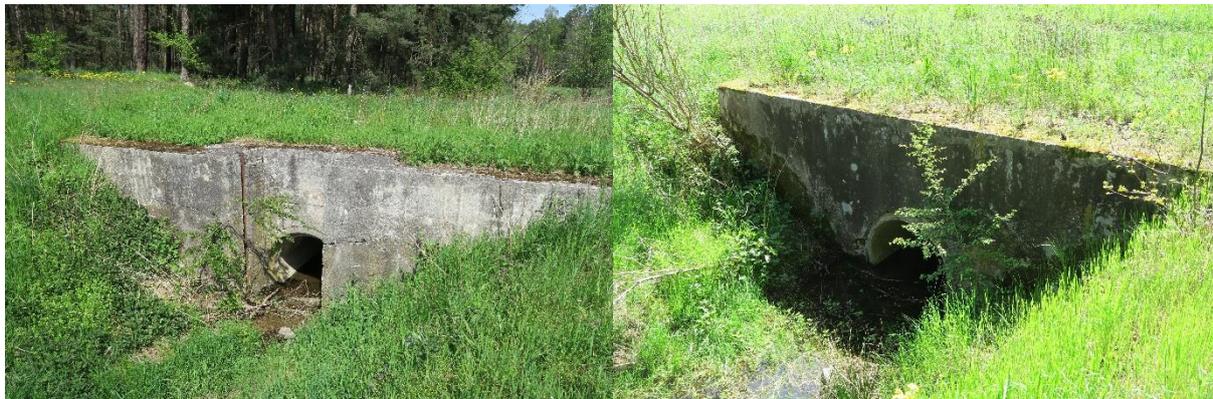
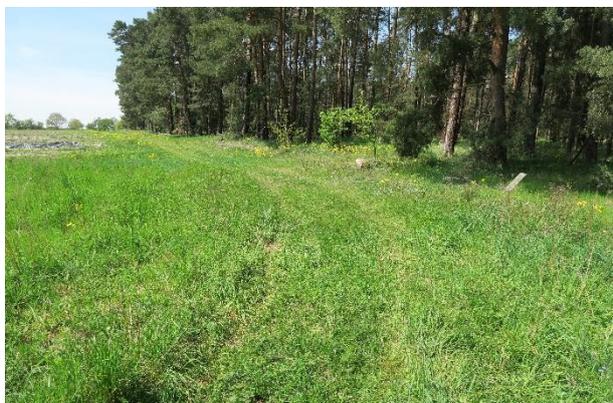
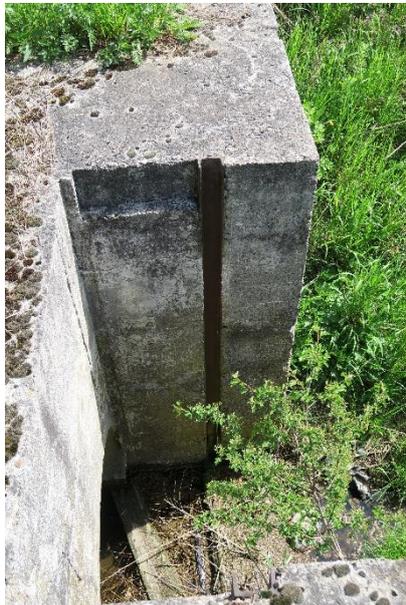
Bauzustandsanalyse							
Bauteil	Bemerkung	nicht relevant	Zustand (Notensystem)				
			1	2	3	4	5
Staukopf OW	Riss in Flügelwand				x		
Stirnwand UW	Ausbrüche um Rohr			x			
Verschluss	Führungsschienen korrodiert			x			
Ausrüstung/ Antrieb	nicht vorhanden						
Durchlass	Betonrohr		x				
Durchlass Einlaufbereich	nicht erkennbar						
Durchlass Auslaufbereich	nicht erkennbar						
Sohlsicherung	nicht erkennbar						
Bauzustandsstufe							
	I keine Schäden	II geringe Schäden	III mittlere Schäden	IV starke Schäden/ Sanierung erforderlich	V Rückbau/ Ersatzneubau		
Gesamt:			x

Bauzustandsanalyse				
Bauzustandsstufe				
I	II	III	IV	V
		x		
Handlungsempfehlung	Rissanierung			
Geschätzte Kosten für Umsetzung				
Handlungsbedarf				
weitere Bemerkungen				
Tage der Erfassung: 15.06.2023		Bearbeiter: Haas

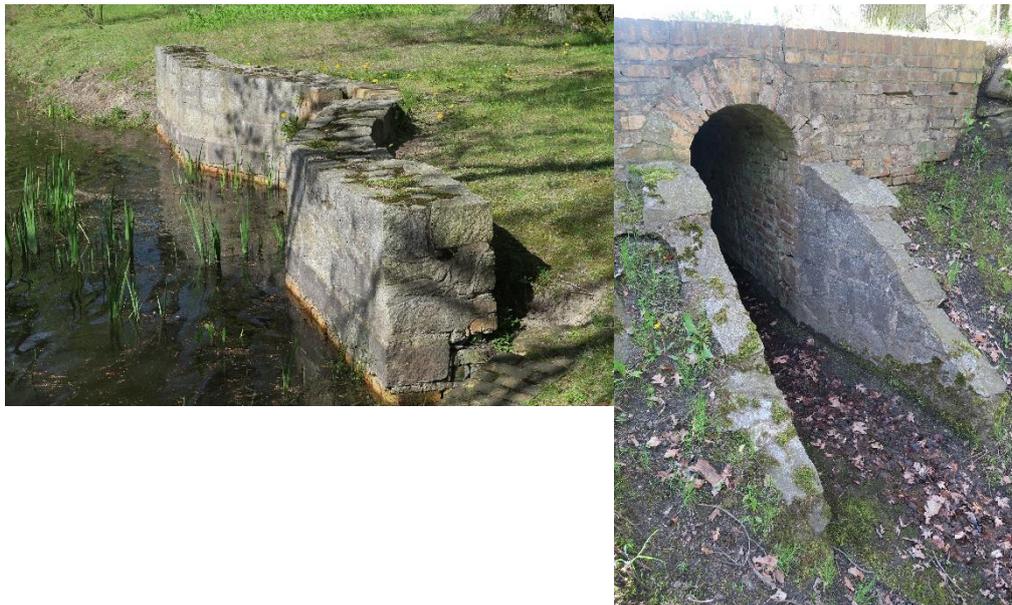
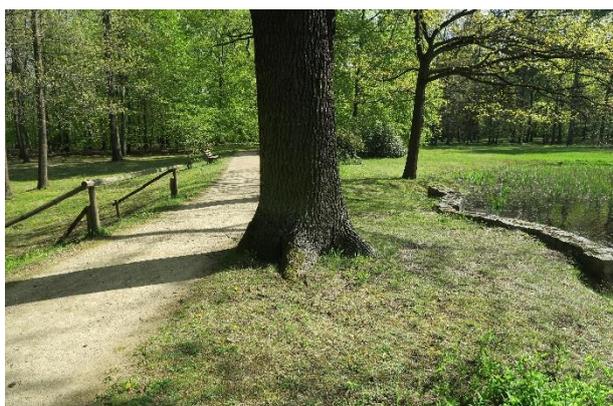
Bauzustandsanalyse							
Bauteil	Bemerkung	nicht relevant	Zustand (Notensystem)				
			1	2	3	4	5
Staukopf OW	Fugen/Ziegelausbrüche			x			
Stirnwand UW	Fugen/Ziegelausbrüche				x		
Verschluss	Staubohlen			x			
Ausrüstung/ Antrieb	nicht vorhanden						
Durchlass	gemauertes Gewölbe				x		
Durchlass Einlaufbereich	nicht erkennbar						
Durchlass Auslaufbereich	nicht erkennbar						
Sohlsicherung	nicht erkennbar						
Bauzustandsstufe							
	I keine Schäden	II geringe Schäden	III mittlere Schäden	IV starke Schäden/ Sanierung erforderlich	V Rückbau/ Ersatzneubau		
Gesamt:			x

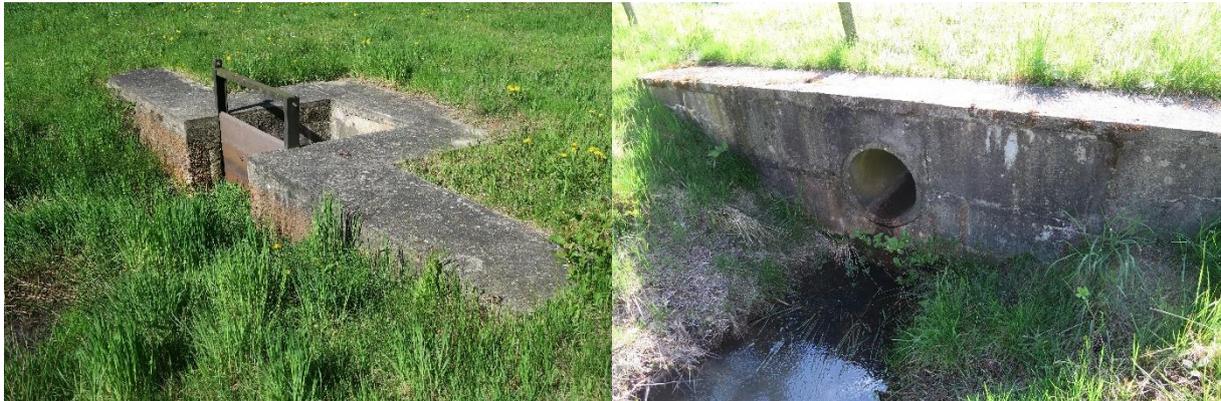
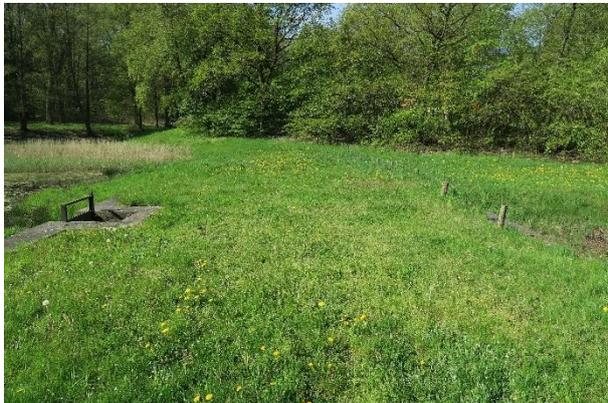
Bauzustandsanalyse							
Bauteil	Bemerkung	nicht relevant	Zustand (Notensystem)				
			1	2	3	4	5
Staukopf OW	Abdeckung gerissen			x			
Stirnwand UW	Fugen der Quadersteine gerissen				x		
Verschluss	Staubohlen		x				
Ausrüstung/ Antrieb	nicht vorhanden						
Durchlass	Betonrohr		x				
Durchlass Einlaufbereich	nicht erkennbar						
Durchlass Auslaufbereich	nicht erkennbar						
Sohlsicherung	nicht erkennbar						
Bauzustandsstufe							
	I keine Schäden	II geringe Schäden	III mittlere Schäden	IV starke Schäden/ Sanierung erforderlich	V Rückbau/ Ersatzneubau		
Gesamt:		x

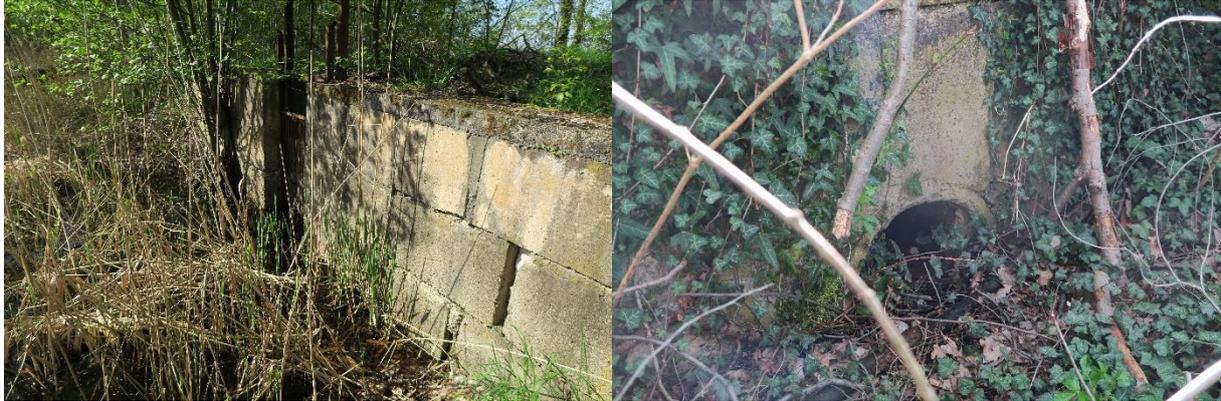
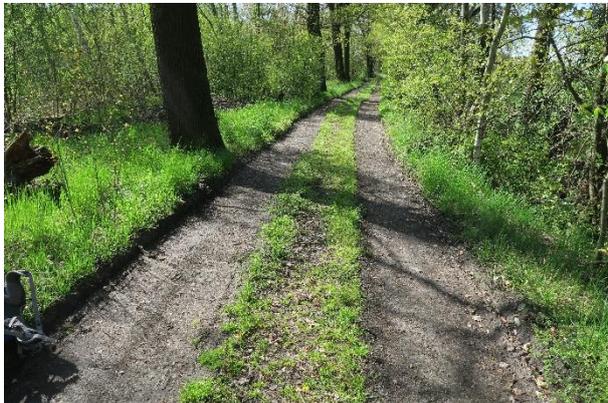
Bauzustandsanalyse							
Bauteil	Bemerkung	nicht relevant	Zustand (Notensystem)				
			1	2	3	4	5
Staukopf OW	Fugen ausgebrochen, Bewuchs				x		
Stirnwand UW	Ausbrüche, offene Fugen				x		
Verschluss	Führungsschienen korrodiert				x		
Ausrüstung/ Antrieb	Antriebsspindel korrodiert			x			
Durchlass	Betonrohr			x			
Durchlass Einlaufbereich	nicht erkennbar						
Durchlass Auslaufbereich	nicht erkennbar						
Sohlsicherung	nicht erkennbar						
Bauzustandsstufe							
	I keine Schäden	II geringe Schäden	III mittlere Schäden	IV starke Schäden/ Sanierung erforderlich	V Rückbau/ Ersatzneubau		
Gesamt:			x

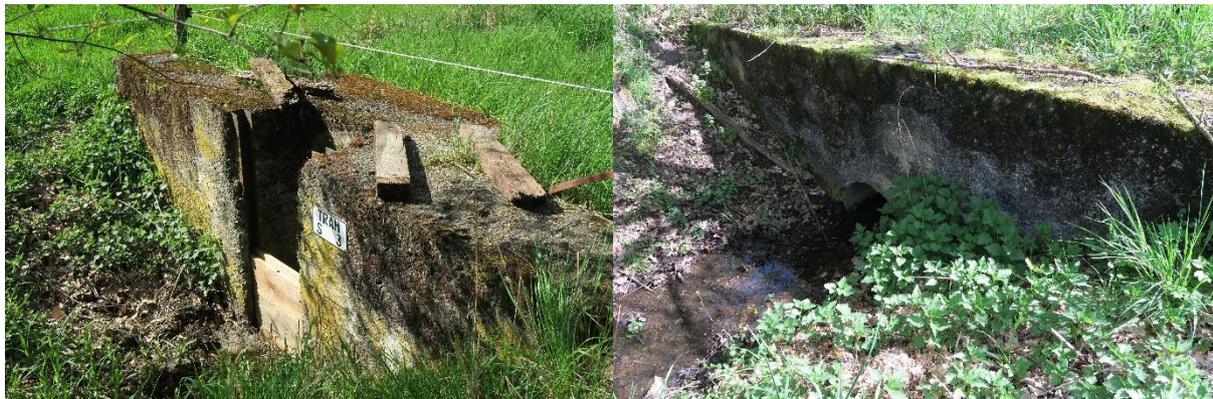
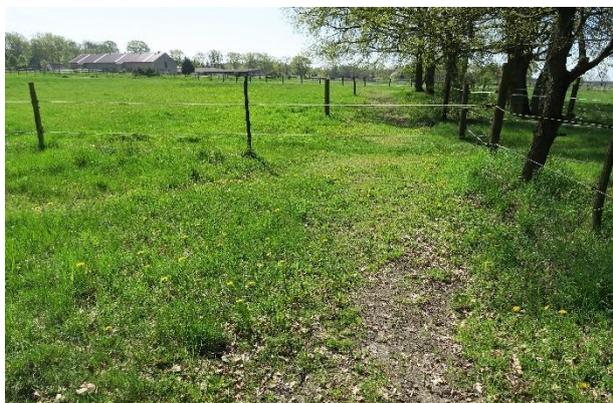
Bauzustandsanalyse							
Bauteil	Bemerkung	nicht relevant	Zustand (Notensystem)				
			1	2	3	4	5
Staukopf OW	Betonausbrüche				x		
Stirnwand UW	Betonausbrüche				x		
Verschluss	Führungsschienen korrodiert				x		
Ausrüstung/ Antrieb	nicht vorhanden						
Durchlass	Betonrohr				x		
Durchlass Einlaufbereich	nicht erkennbar						
Durchlass Auslaufbereich	nicht erkennbar						
Sohlsicherung	nicht erkennbar						
	Bauzustandsstufe						
	I keine Schäden	II geringe Schäden	III mittlere Schäden	IV starke Schäden/ Sanierung erforderlich	V Rückbau/ Ersatzneubau		
Gesamt:			x

I	II	III	IV	V
		x		
Handlungsempfehlung	Instandsetzung/Ersatzneubau			
Geschätzte Kosten für Umsetzung	25T€			
Handlungsbedarf	mittelfristig			
weitere Bemerkungen				
Tage der Erfassung: 15.06.2023		Bearbeiter: Haas

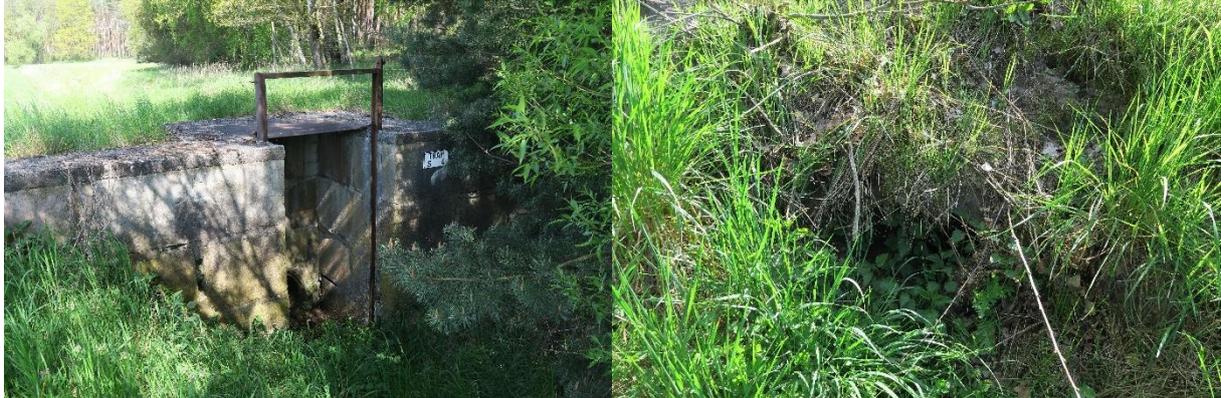
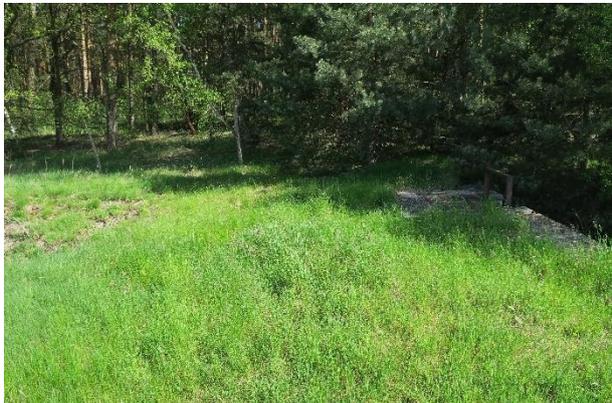
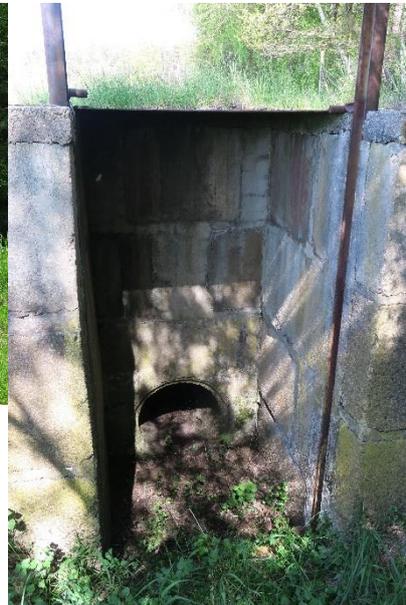
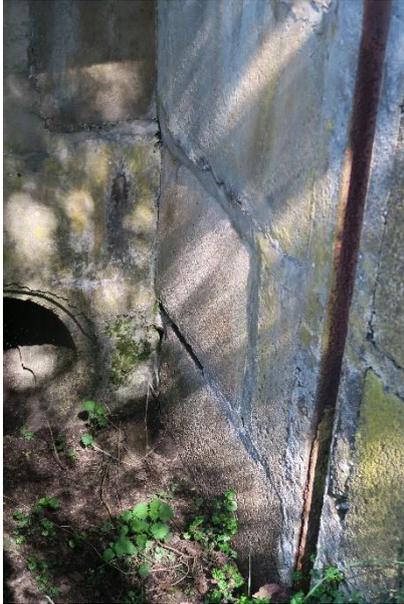
Bauzustandsanalyse							
Bauteil	Bemerkung	nicht relevant	Zustand (Notensystem)				
			1	2	3	4	5
Staukopf OW	Fugen ausgebrochen				x		
Stirnwand UW	Betonausbrüche				x		
Verschluss	Führungsschienen korrodiert				x		
Ausrüstung/ Antrieb	nicht vorhanden						
Durchlass	Betonrohr			x			
Durchlass Einlaufbereich	nicht erkennbar						
Durchlass Auslaufbereich	nicht erkennbar						
Sohlsicherung	nicht erkennbar						
	Bauzustandsstufe						
	I keine Schäden	II geringe Schäden	III mittlere Schäden	IV starke Schäden/ Sanierung erforderlich	V Rückbau/ Ersatzneubau		
Gesamt:			x

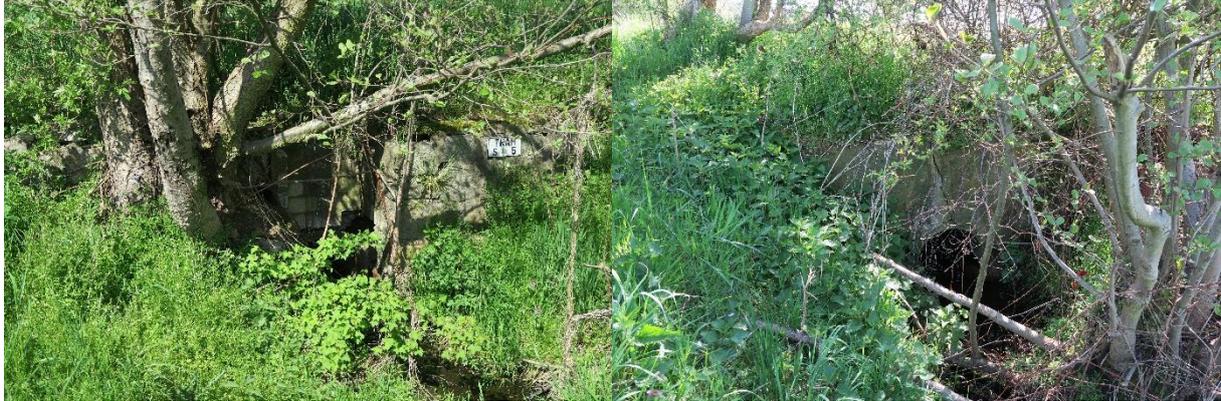
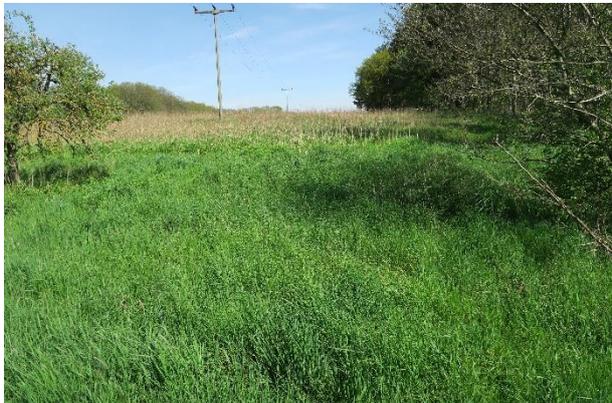
FOTODOKUMENTATION:

Bauzustandsanalyse							
Bauteil	Bemerkung	nicht relevant	Zustand (Notensystem)				
			1	2	3	4	5
Staukopf OW	BW-teile zerstört						x
Stirnwand UW	Wand gerissen						x
Verschluss	nicht erkennbar						
Ausrüstung/ Antrieb	nicht vorhanden						
Durchlass	Betonrohr				x		
Durchlass Einlaufbereich	nicht erkennbar						
Durchlass Auslaufbereich	nicht erkennbar						
Sohlsicherung	nicht erkennbar						
Bauzustandsstufe							
	I keine Schäden	II geringe Schäden	III mittlere Schäden	IV starke Schäden/ Sanierung erforderlich	V Rückbau/ Ersatzneubau		
Gesamt:					x

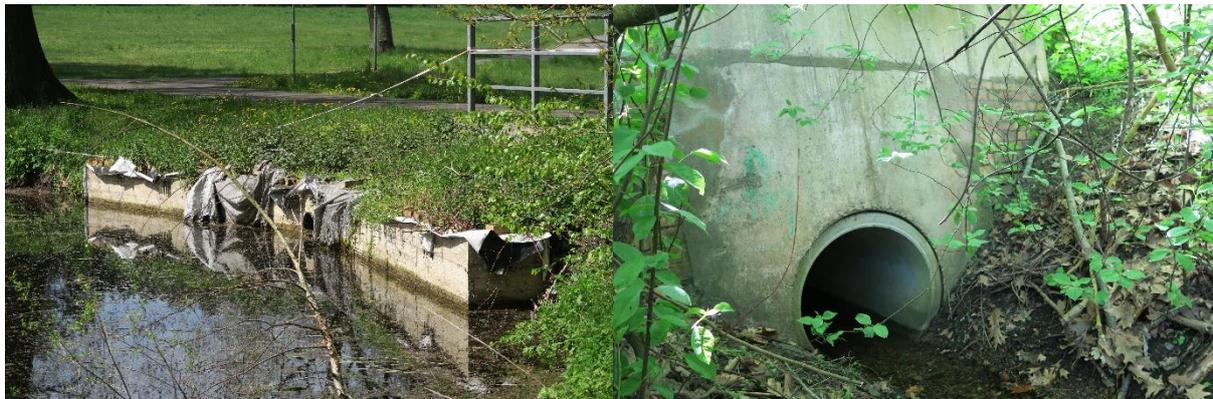
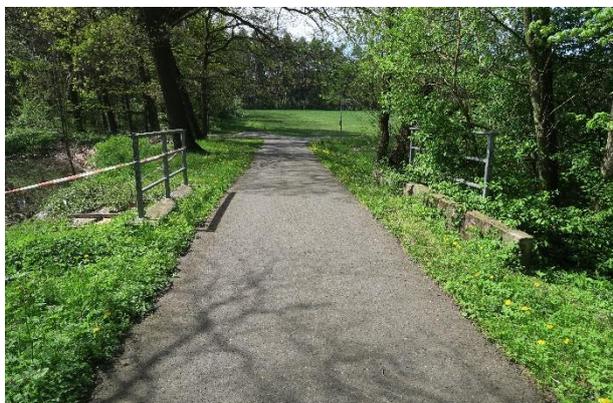
FOTODOKUMENTATION:

Bauzustandsanalyse							
Bauteil	Bemerkung	nicht relevant	Zustand (Notensystem)				
			1	2	3	4	5
Staukopf OW			x				
Stirnwand UW			x				
Verschluss	nicht erkennbar						
Ausrüstung/ Antrieb	Geländer			x			
Durchlass	Betonrohr		x				
Durchlass Einlaufbereich	nicht erkennbar						
Durchlass Auslaufbereich	nicht erkennbar						
Sohlsicherung	nicht erkennbar						
Bauzustandsstufe							
	I keine Schäden	II geringe Schäden	III mittlere Schäden	IV starke Schäden/ Sanierung erforderlich	V Rückbau/ Ersatzneubau		
Gesamt:		x

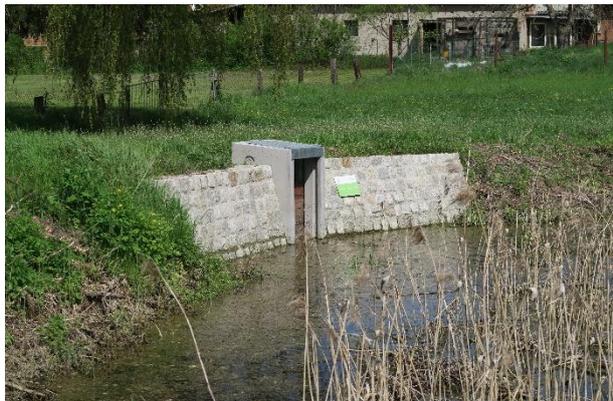
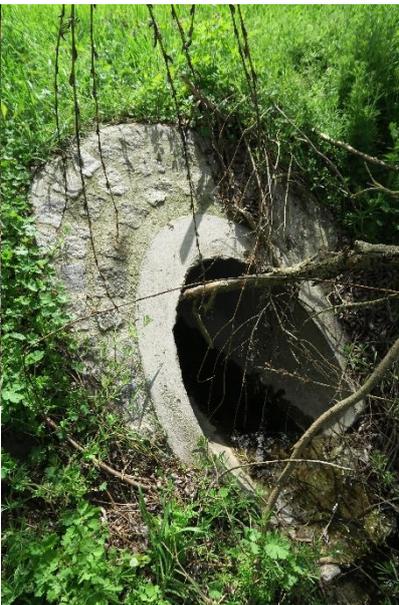
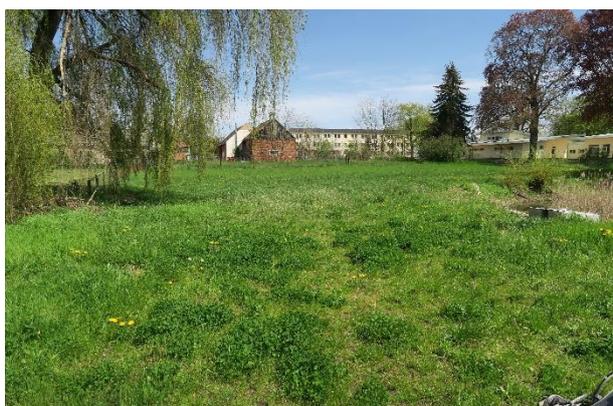
FOTODOKUMENTATION:

Bauzustandsanalyse							
Bauteil	Bemerkung	nicht relevant	Zustand (Notensystem)				
			1	2	3	4	5
Staukopf OW	Leichte Betonabplatzungen			x			
Stirnwand UW	Bösch-stück+Pflaster		x				
Verschluss	Staubohlen		x				
Ausrüstung/ Antrieb	nicht vorhanden						
Durchlass	Betonrohr		x				
Durchlass Einlaufbereich	nicht erkennbar						
Durchlass Auslaufbereich	nicht erkennbar						
Sohlsicherung	nicht erkennbar						
	Bauzustandsstufe						
	I keine Schäden	II geringe Schäden	III mittlere Schäden	IV starke Schäden/ Sanierung erforderlich	V Rückbau/ Ersatzneubau		
Gesamt:	x

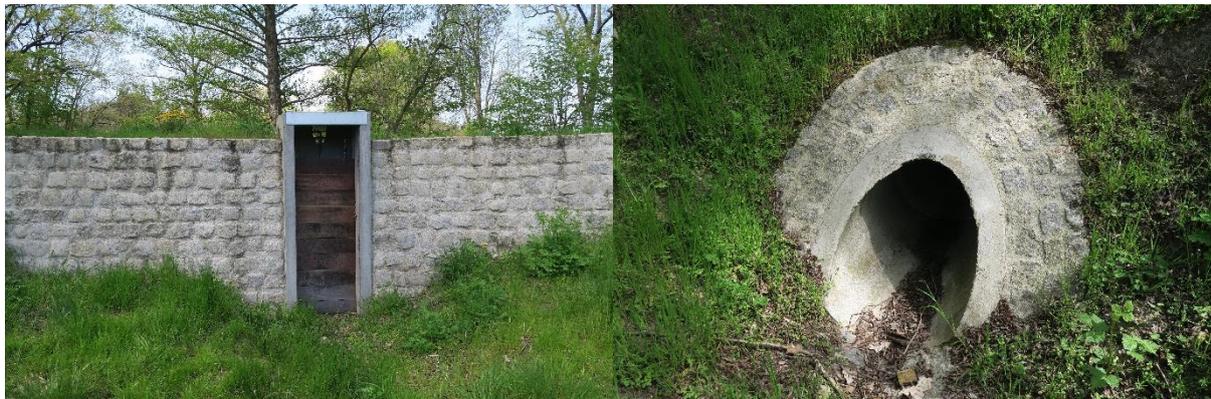
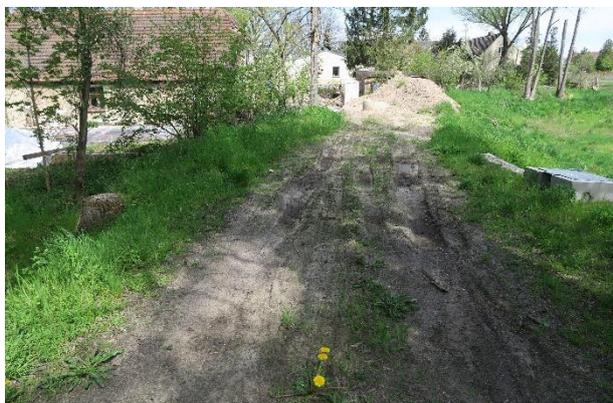
FOTODOKUMENTATION:

Bauzustandsanalyse							
Bauteil	Bemerkung	nicht relevant	Zustand (Notensystem)				
			1	2	3	4	5
Staukopf OW	Leichte Betonabplatzungen			x			
Stirnwand UW	Bösch-stück+Pflaster		x				
Verschluss	Staubohlen		x				
Ausrüstung/ Antrieb	nicht vorhanden						
Durchlass	Betonrohr		x				
Durchlass Einlaufbereich	nicht erkennbar						
Durchlass Auslaufbereich	nicht erkennbar						
Sohlsicherung	nicht erkennbar						
	Bauzustandsstufe						
	I keine Schäden	II geringe Schäden	III mittlere Schäden	IV starke Schäden/ Sanierung erforderlich	V Rückbau/ Ersatzneubau		
Gesamt:	x

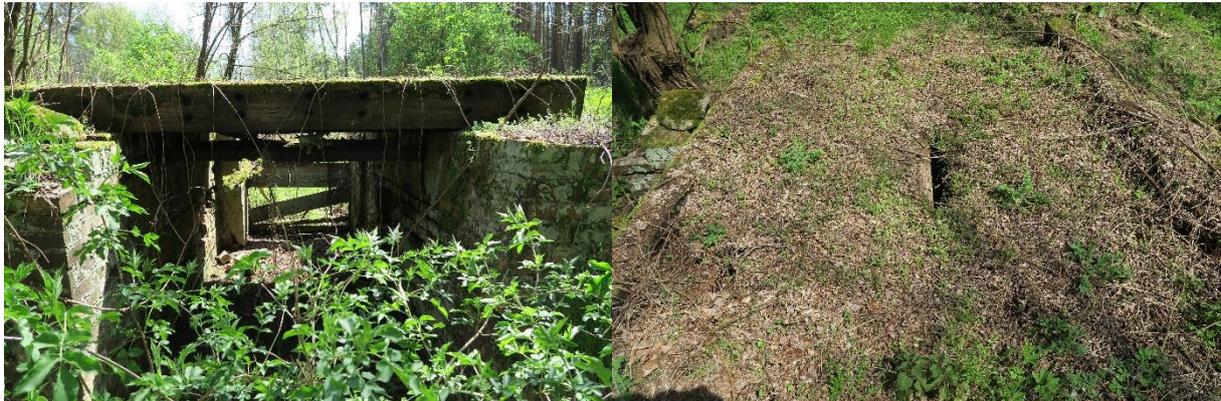
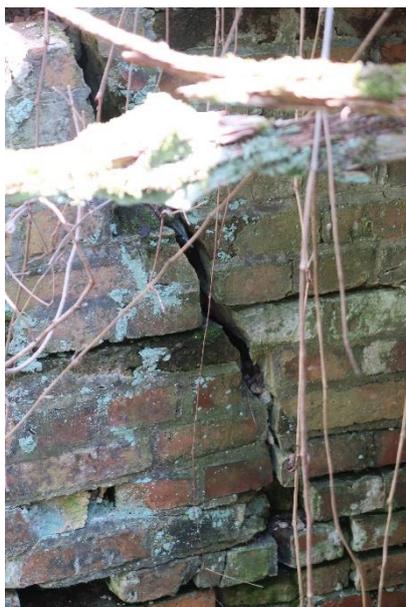
FOTODOKUMENTATION:

Bauzustandsanalyse							
Bauteil	Bemerkung	nicht relevant	Zustand (Notensystem)				
			1	2	3	4	5
Staukopf OW	BW-teile zerstört						x
Stirnwand UW	BW-teile zerstört						x
Verschluss	Staubohlen						x
Ausrüstung/ Antrieb	nicht vorhanden						
Durchlass	gemauert						x
Durchlass Einlaufbereich	nicht erkennbar						
Durchlass Auslaufbereich	nicht erkennbar						
Sohlsicherung	nicht erkennbar						
	Bauzustandsstufe						
	I keine Schäden	II geringe Schäden	III mittlere Schäden	IV starke Schäden/ Sanierung erforderlich	V Rückbau/ Ersatzneubau		
Gesamt:						x

I	II	III	IV	V
				x
Handlungsempfehlung	Ersatzneubau			
Geschätzte Kosten für Umsetzung	30T€			
Handlungsbedarf	kurzfristig			
weitere Bemerkungen				
Tage der Erfassung: 16.06.2023		Bearbeiter: Haas

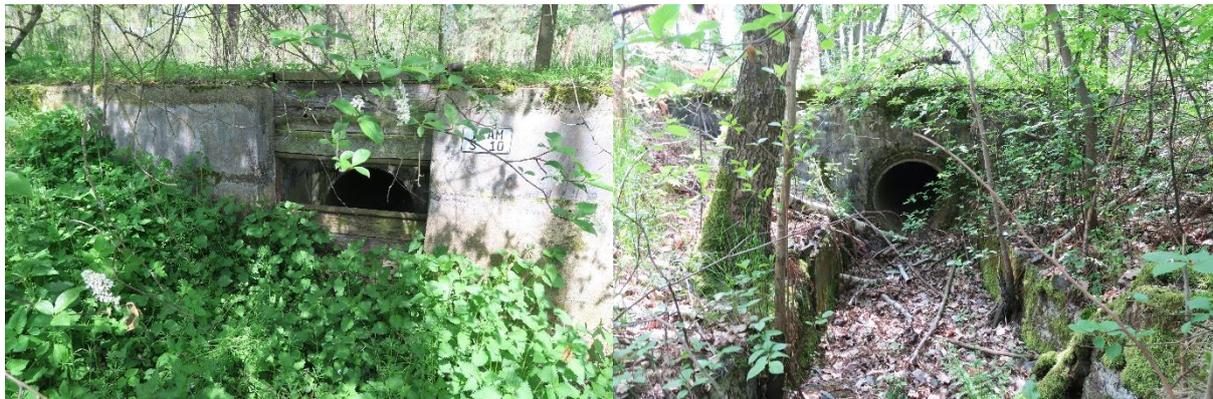
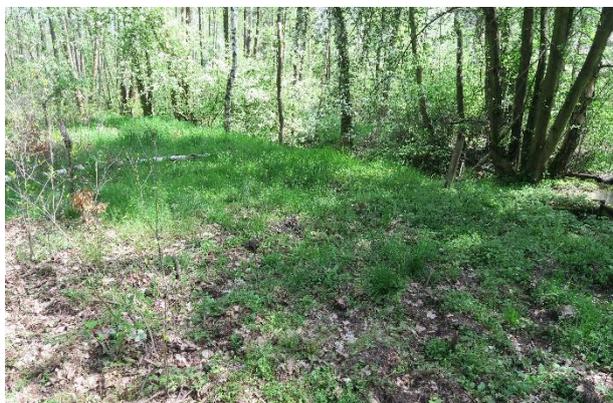
FOTODOKUMENTATION:

Bauzustandsanalyse							
Bauteil	Bemerkung	nicht relevant	Zustand (Notensystem)				
			1	2	3	4	5
Staukopf OW	BQ-Steine,			x			
Stirnwand UW	Risse der Fugen				x		
Verschluss	Führungsschienen korrodiert			x			
Ausrüstung/ Antrieb	nicht vorhanden						
Durchlass	Betonrohr			x			
Durchlass Einlaufbereich	nicht erkennbar						
Durchlass Auslaufbereich	Fußsicherung mit Betonplatten				x		
Sohlsicherung	nicht erkennbar						
	Bauzustandsstufe						
	I keine Schäden	II geringe Schäden	III mittlere Schäden	IV starke Schäden/ Sanierung erforderlich	V Rückbau/ Ersatzneubau		
Gesamt:		x
