Bauwerkserfassung				
allgemeine Daten				
Bauwerksbeschriftung: DRKA S 02		Art des Bauwerkes: <input type="checkbox"/> Brücke <input type="checkbox"/> Durchlass mit Stau <input type="checkbox"/> Durchlass <input checked="" type="checkbox"/> Schacht mit Stau <input type="checkbox"/> Schacht <input type="checkbox"/> Sohlschwelle <input type="checkbox"/> Wehr <input type="checkbox"/> sonstiges		
Anlagennummer:	DrKa-19.20-8			
Name:	DrKa06620			
Funktion/Nutzung:	Abflussregulierung			
derzeitige Nutzung:	<input type="checkbox"/> außer Betrieb <input checked="" type="checkbox"/> in Betrieb			
Gewässer:	Läskegraben			
Gewässerkennzahl:	582622218			
Einzugsgebiet:	Läskegraben			
örtliche Lage				
Ortslage: Drieschnitz-Kahsel		örtliche Lage (z.B. Straßename): An der Drieschnitzer Dorfstr.		
RW:	463228	HW:	5724430	Bezugssystem: ETRS Zone 33, 6stellig
Eigentümer:				
Gemarkung:	Drieschnitz	Flur:	Flur 001	Flurstück: 332

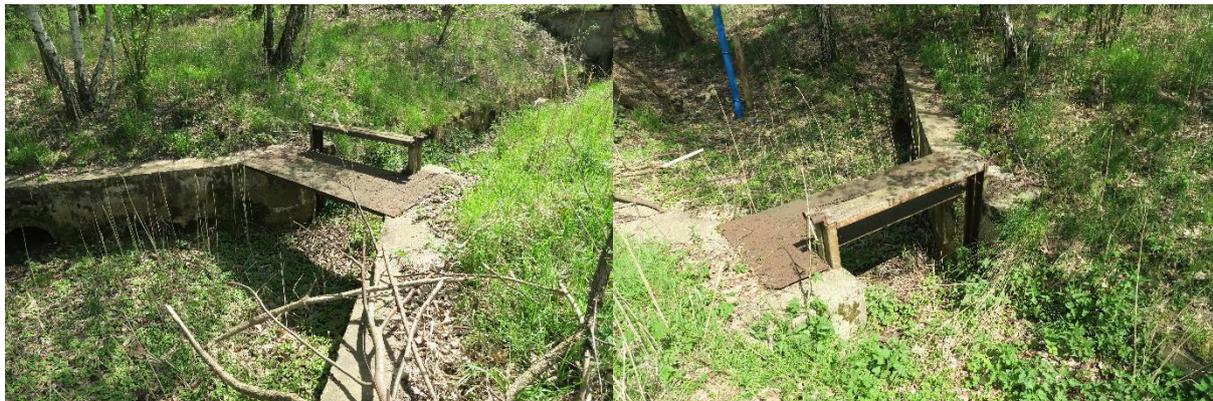
FOTODOKUMENTATION:

Bauzustandsanalyse							
Bauteil	Bemerkung	nicht relevant	Zustand (Notensystem)				
			1	2	3	4	5
Staukopf OW	einzelne Risse geringer Breite				x		
Stirnwand UW	einzelne Risse geringer Breite			x			
Verschluss	Führungsschienen korrodiert			x			
Ausrüstung/ Antrieb	nicht vorhanden						
Durchlass	Betonrohr		x				
Durchlass Einlaufbereich	nicht erkennbar						
Durchlass Auslaufbereich	Sohlschalen			x			
Sohlsicherung	nicht erkennbar						
	Bauzustandsstufe						
	I keine Schäden	II geringe Schäden	III mittlere Schäden	IV starke Schäden/ Sanierung erforderlich	V Rückbau/ Ersatzneubau		
Gesamt:		x

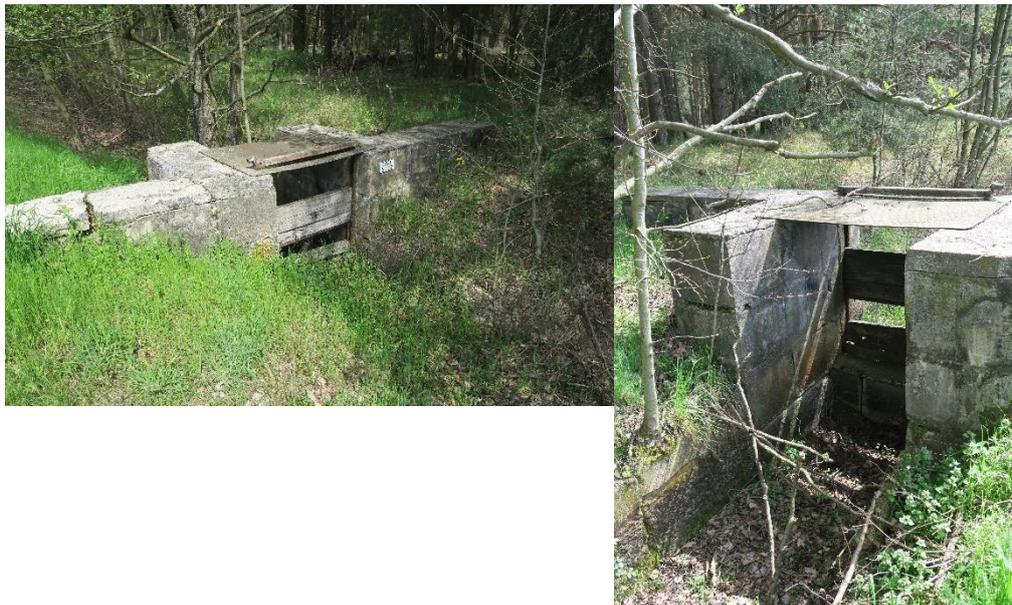
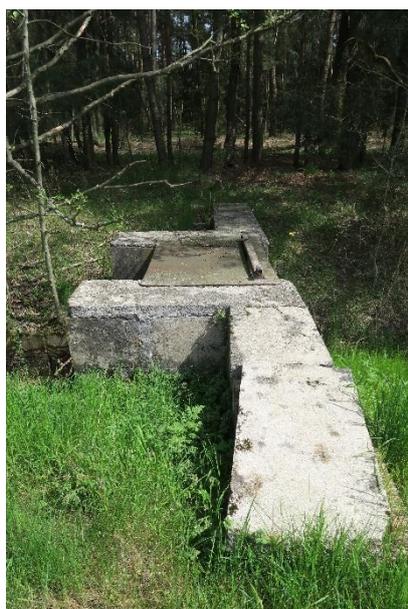
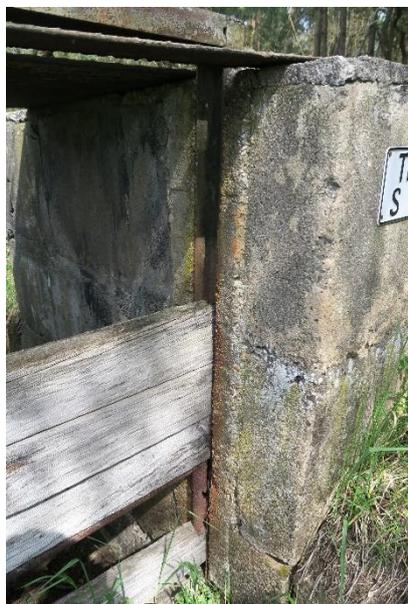
FOTODOKUMENTATION:

Bauzustandsanalyse							
Bauteil	Bemerkung	nicht relevant	Zustand (Notensystem)				
			1	2	3	4	5
Staukopf OW	Abdeckung gerissen, Risse der Fugen					x	
Stirnwand UW	nicht vorhanden						
Verschluss	Führungsschienen korrodiert				x		
Ausrüstung/ Antrieb	nicht vorhanden						
Durchlass	nicht vorhanden						
Durchlass Einlaufbereich	Fußsicherung Betonplatten					x	
Durchlass Auslaufbereich	Fußsicherung mit Betonplatten					x	
Sohlsicherung	nicht erkennbar						
	Bauzustandsstufe						
	I keine Schäden	II geringe Schäden	III mittlere Schäden	IV starke Schäden/ Sanierung erforderlich	V Rückbau/ Ersatzneubau		
Gesamt:				x

I	II	III	IV	V
			x	
Handlungsempfehlung	Instandsetzung/Ersatzneubau			
Geschätzte Kosten für Umsetzung	25T€			
Handlungsbedarf	mittelfristig			
weitere Bemerkungen				
Tage der Erfassung: 16.06.2023		Bearbeiter: Haas

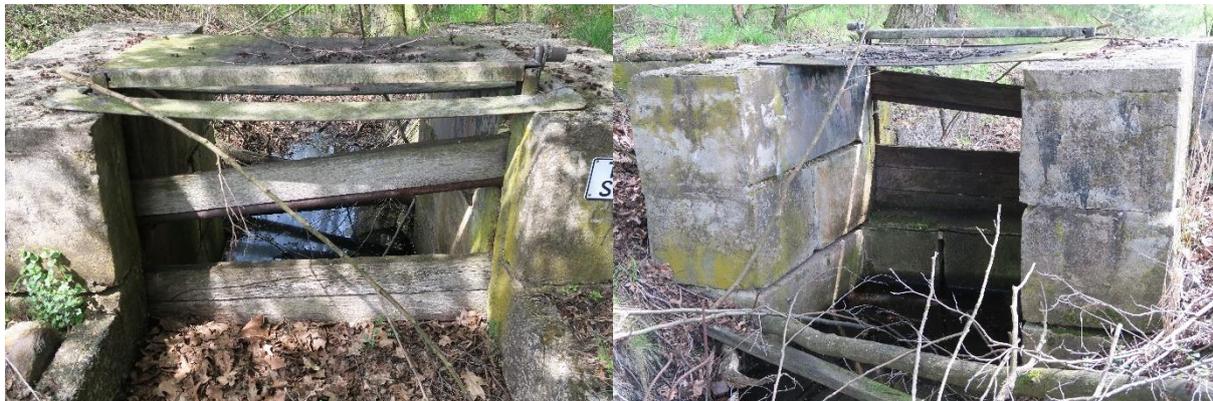
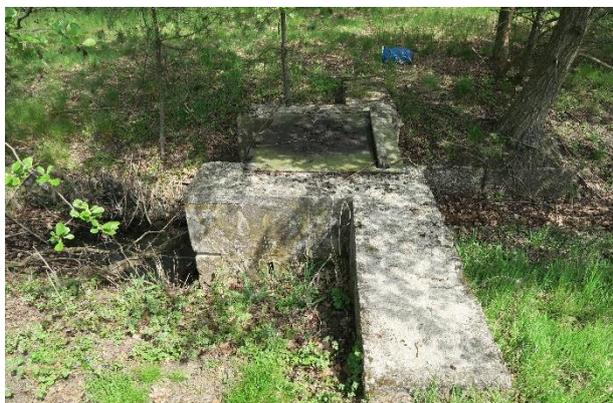
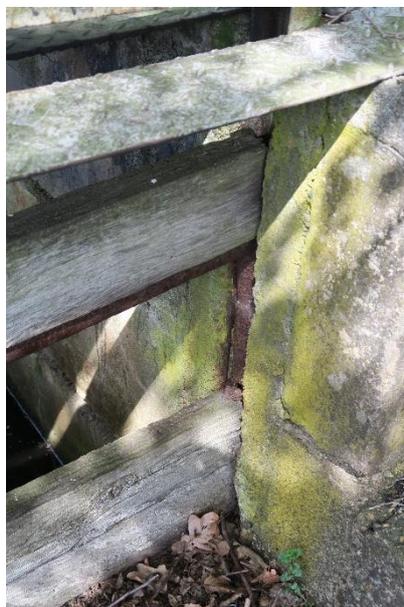
FOTODOKUMENTATION:

Bauzustandsanalyse							
Bauteil	Bemerkung	nicht relevant	Zustand (Notensystem)				
			1	2	3	4	5
Staukopf OW	Fugen ausgebrochen, teilweise komplett					x	
Stirnwand UW	nicht vorhanden						
Verschluss	Führungsschienen stark korrodiert				x		
Ausrüstung/ Antrieb	nicht vorhanden						
Durchlass	nicht vorhanden						
Durchlass Einlaufbereich	Fußsicherung Betonplatten					x	
Durchlass Auslaufbereich	Fußsicherung Betonplatten					x	
Sohlsicherung	nicht erkennbar						
	Bauzustandsstufe						
	I keine Schäden	II geringe Schäden	III mittlere Schäden	IV starke Schäden/ Sanierung erforderlich	V Rückbau/ Ersatzneubau		
Gesamt:				x

Bauzustandsstufe				
I	II	III	IV	V
			x	
Handlungsempfehlung	Instandsetzung/Ersatzneubau			
Geschätzte Kosten für Umsetzung	25T€			
Handlungsbedarf	kurzfristig			
weitere Bemerkungen				
Tage der Erfassung: 16.06.2023		Bearbeiter: Haas

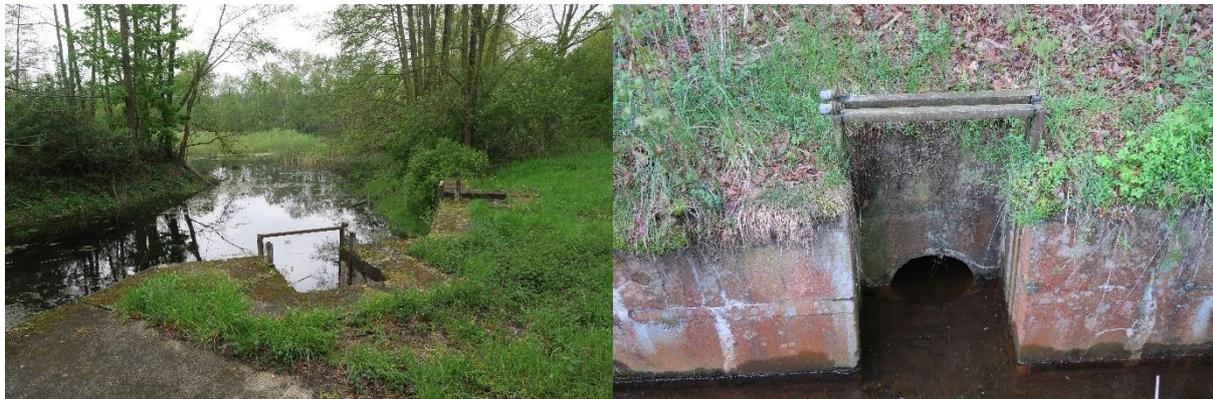
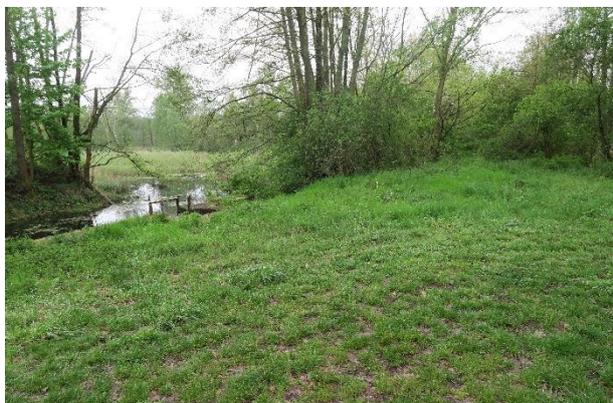
FOTODOKUMENTATION:

Bauzustandsanalyse							
Bauteil	Bemerkung	nicht relevant	Zustand (Notensystem)				
			1	2	3	4	5
Staukopf OW	Fugen der BQ-Steine gerissen				x		
Stirnwand UW	Fugen der BQ-Steine gerissen				x		
Verschluss	Führungsschienen stark korrodiert				x		
Ausrüstung/ Antrieb	nicht vorhanden						
Durchlass	Betonrohr			x			
Durchlass Einlaufbereich	nicht erkennbar						
Durchlass Auslaufbereich	nicht erkennbar						
Sohlsicherung	nicht erkennbar						
Bauzustandsstufe							
	I keine Schäden	II geringe Schäden	III mittlere Schäden	IV starke Schäden/ Sanierung erforderlich	V Rückbau/ Ersatzneubau		
Gesamt:			x

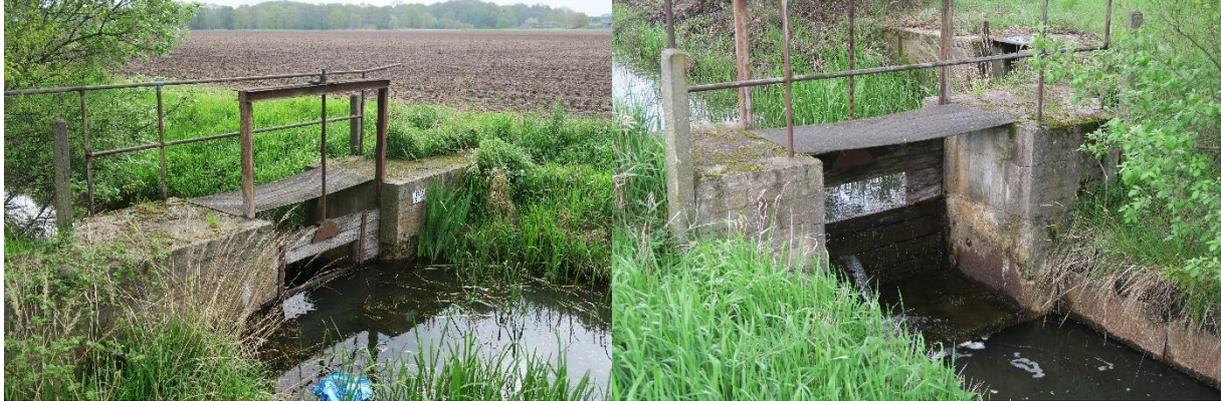
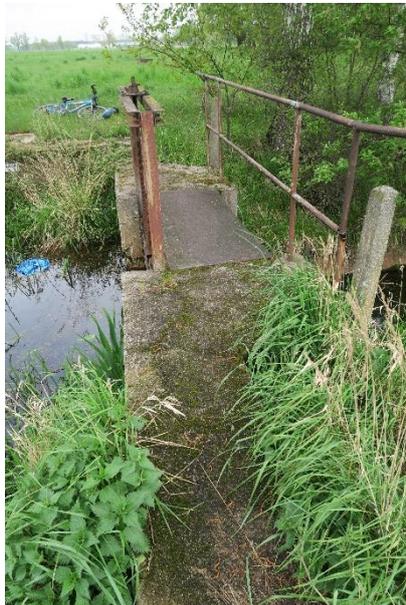
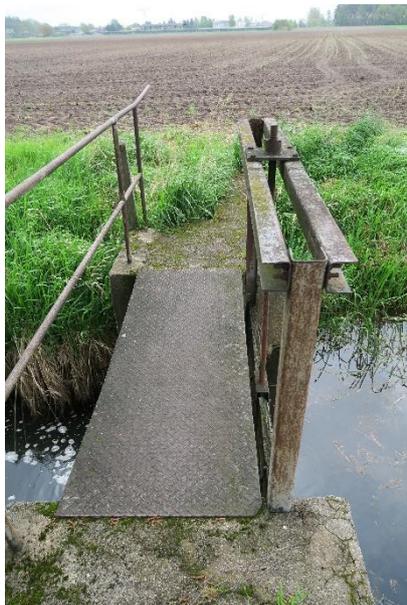
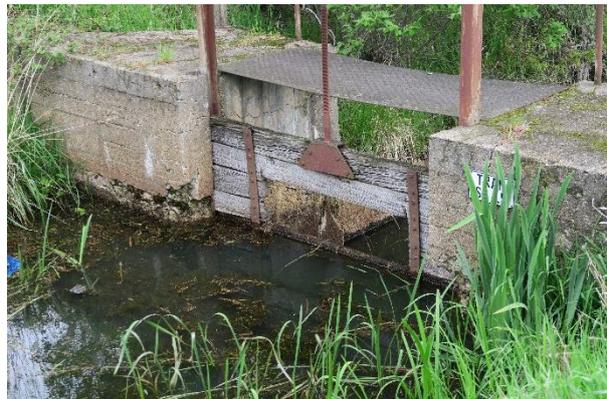
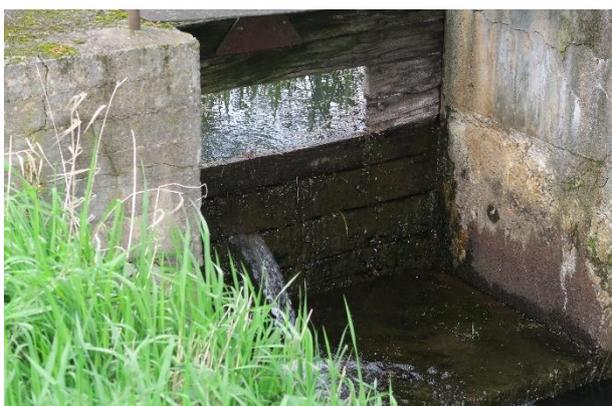
FOTODOKUMENTATION:

Bauzustandsanalyse							
Bauteil	Bemerkung	nicht relevant	Zustand (Notensystem)				
			1	2	3	4	5
Staukopf OW	Beton gerissen, ausgebrochen					x	
Stirnwand UW	nicht vorhanden						
Verschluss	Holztafel mit Spindel					x	
Ausrüstung/ Antrieb	Geländer;Steg korrodiert				x		
Durchlass	nicht vorhanden						
Durchlass Einlaufbereich	nicht erkennbar						
Durchlass Auslaufbereich	Fußsicherung Betonplatten				x		
Sohlsicherung	nicht erkennbar						
	Bauzustandsstufe						
	I keine Schäden	II geringe Schäden	III mittlere Schäden	IV starke Schäden/ Sanierung erforderlich	V Rückbau/ Ersatzneubau		
Gesamt:				x

I	II	III	IV	V
			x	
Handlungsempfehlung	Ersatzneubau			
Geschätzte Kosten für Umsetzung	30T€			
Handlungsbedarf	mittelfristig			
weitere Bemerkungen				
Tage der Erfassung: 16.06.2023		Bearbeiter: Haas

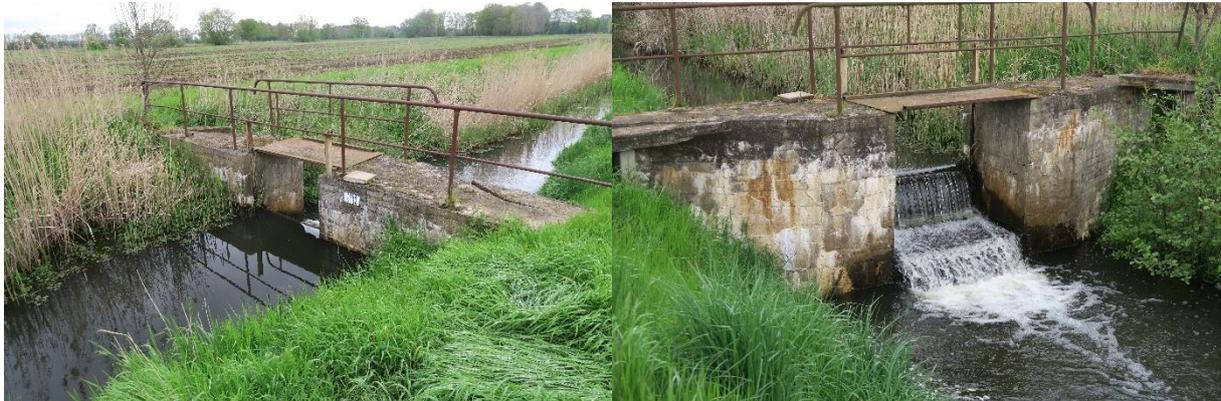
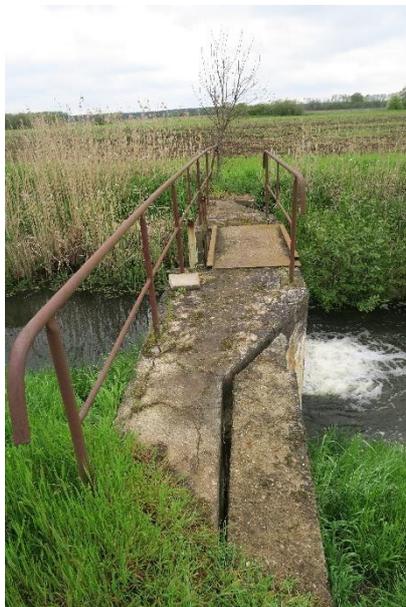
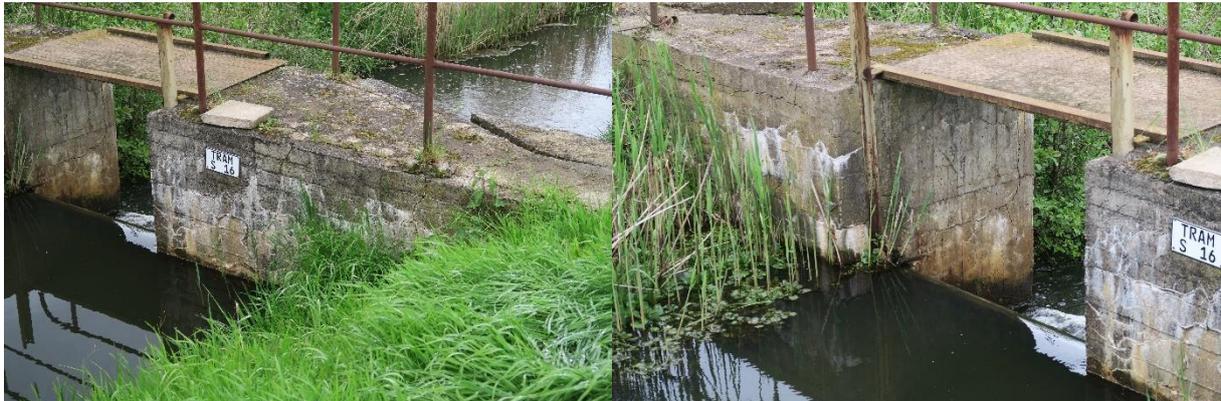
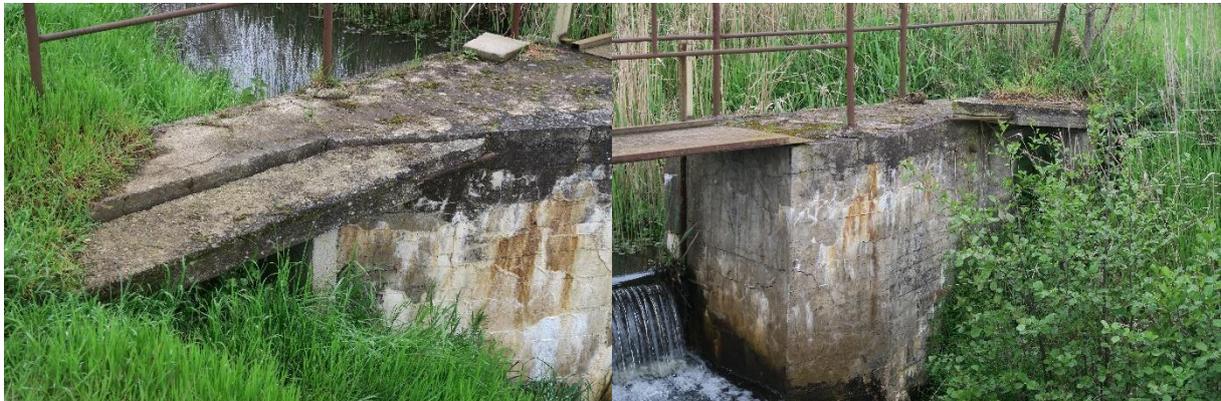
FOTODOKUMENTATION:

Bauzustandsanalyse							
Bauteil	Bemerkung	nicht relevant	Zustand (Notensystem)				
			1	2	3	4	5
Staukopf OW	Beton gerissen, Versatz Einzelteile					x	
Stirnwand UW	nicht vorhanden						
Verschluss	Führungsschienen korrodiert				x		
Ausrüstung/ Antrieb	Geländer;Steg korrodiert				x		
Durchlass	nicht vorhanden						
Durchlass Einlaufbereich	nicht erkennbar						
Durchlass Auslaufbereich	nicht erkennbar						
Sohlsicherung	nicht erkennbar						
	Bauzustandsstufe						
	I keine Schäden	II geringe Schäden	III mittlere Schäden	IV starke Schäden/ Sanierung erforderlich	V Rückbau/ Ersatzneubau		
Gesamt:				x

Bauzustandsstufe				
I	II	III	IV	V
			x	
Handlungsempfehlung	Ersatzneubau			
Geschätzte Kosten für Umsetzung	30T€			
Handlungsbedarf	mittelfristig			
weitere Bemerkungen				
Tage der Erfassung: 16.06.2023		Bearbeiter: Haas
